### IL CRISTO IN CROCE TRA LA VERGINE E SAN GIOVANNI NELLA CHIESA DI SAN FRANCESCO D'ASSISI A TRAPANI

## OPERA PITTORICA. DESCRIZIONE TECNICA ED INTERVENTO DI RESTAURO

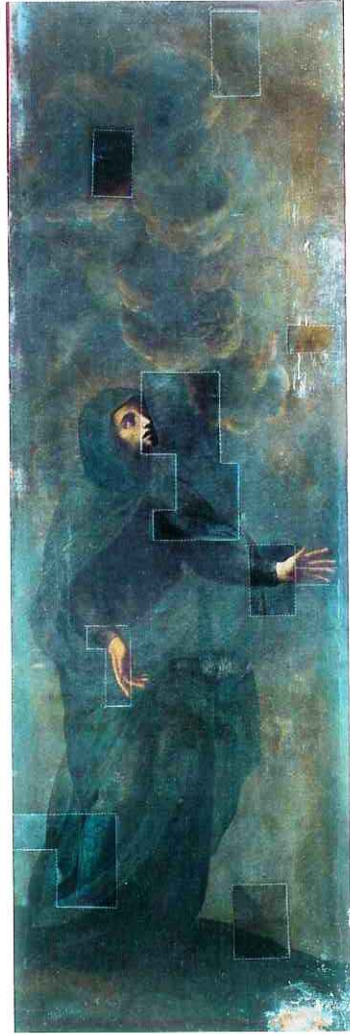
12. *Dipinto raffigurante la Vergine*,  
durante il restauro.

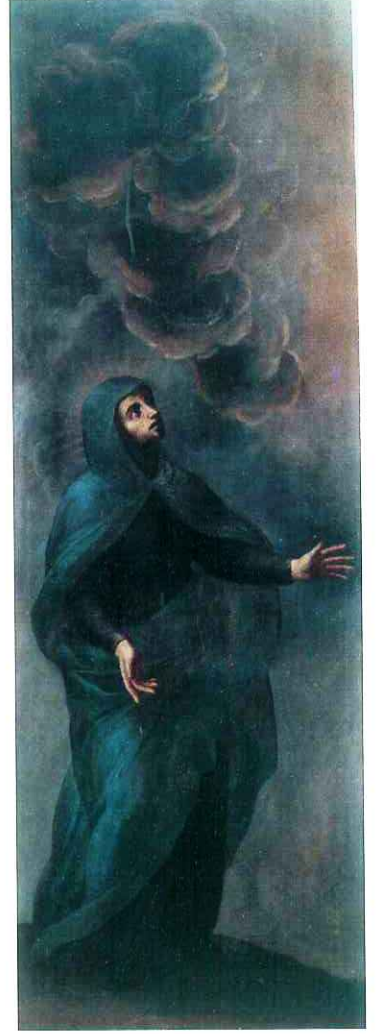
13. *Dipinto raffigurante la Vergine*, dopo  
il restauro.

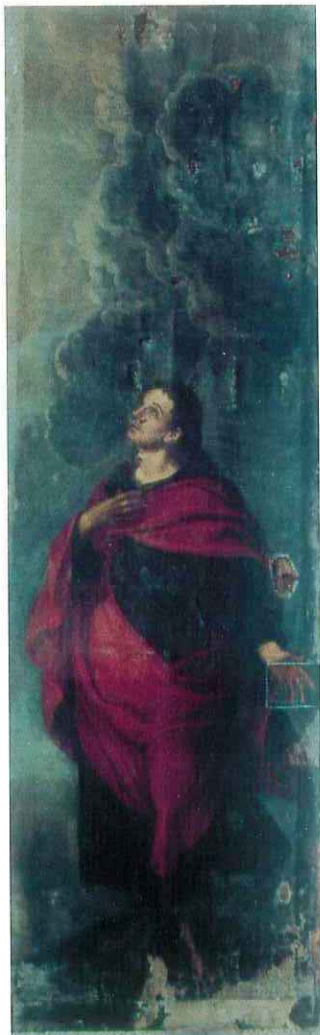
14. *Dipinto raffigurante San Giovanni*,  
durante il restauro.

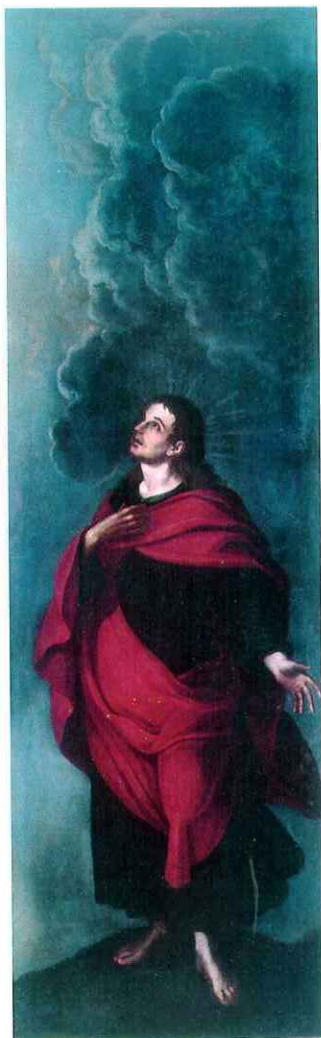
15. *Dipinto raffigurante San Giovanni*,  
dopo il restauro.
