MONTE IATO: la quarta campagna di scavo

di Hansjörg Bloesch Hans Peter Isler

La quarta campagna di scavo svolta dall'Istituto d'Archeologia dell'Università di Zurigo sul Monte Iato durò dal 18 marzo al 26 aprile 1974 (1). I lavori furono proseguiti nelle zone del teatro, dell'agorà, della casa a peristilio e dell'edificio sacro a sud di questa casa (2).

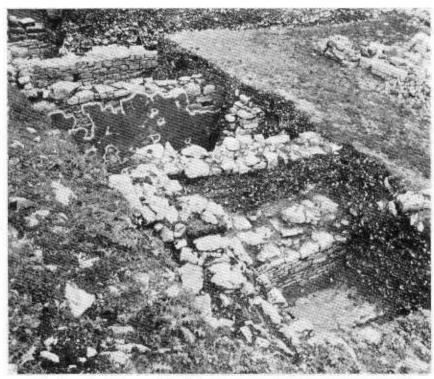
Fig. 1 — La trincea del 1974 attraverso l'edificio scenico da sud

Nella parte occidentale dell'edificio scenico fu aperta una trincea in direzione nord - sud (fig. 1). Fu individuato il mu-

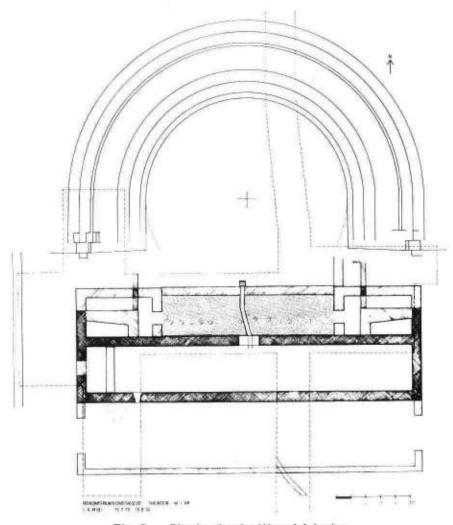
Fig. 2 — Pianta ricostruttiva del teatro

ro meridionale dell'edificio scenico vero e proprio; al lato sud di questo fu aggiunta in epoca posteriore un'altra costruzione, possibilmente un portico. Il limite meridionale di questa costruzione era stato scoperto già nella trincea del 1972 (fig. 2) (3), mentre il muro meridionale dell'edificio scenico stesso non fu trovato, lo scavo essen-

Riassumiamo i dati riguardanti la storia di costruzione e di vita dell'edificio scenico finora ottenuti (cf. fig. 2): La costruzione originaria del teatro risale agii anni intorno al 300 a.C. o poco più tardi (7). Al primo edificio scenico apparteneva la scena bassa a cocciopesto incastrata tra due parasceni profondi, la facciata dei quali era in linea con il bordo anteriore della scena. All'interno corrispondeva una pavimentazione di terra fine mischiata con calce notata nella sezione longitudinale del 1972, mentre nell'ambito scavato nel settore ovest nel 1974 tranne una zona di roccia naturale levigata non si sono trovati i resti della pavimentazione originale.

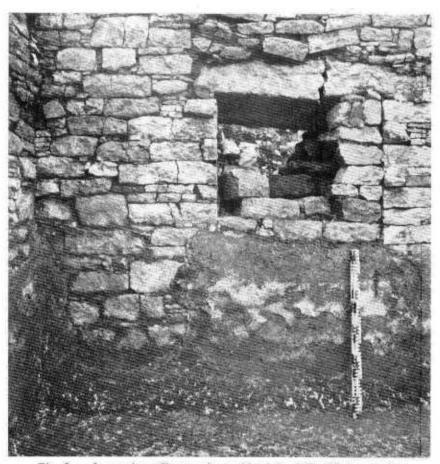
Fig. 3 — La porta nella parete occidentale dell'edificio scenico

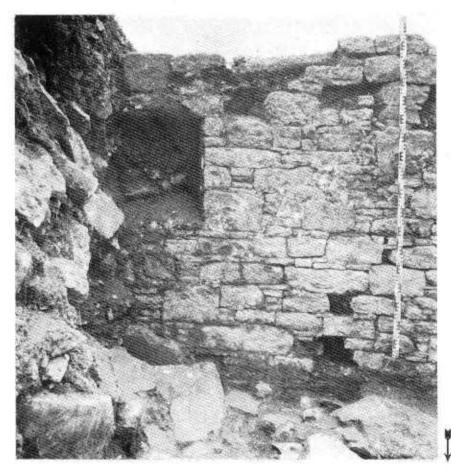
Fig. 4 — La finestrina nella parete meridionale dell'edificio scenico. In primo piano il crollo dei pavimenti e delle tegole

Scavando l'interno dell'edificio scenico si trovò esclusivamente materiale di crollo, e cioè frammenti di due pavimenti in cocciopesto, uno bianco e l'altro rosso (fig. 4). Sopra questi frammenti giacevano le tegole del tetto, tutte iscritte e in parte ricostruibili nella loro estensione (fig. 5). Erano presenti praticamente tutti i tipi d'iscrizione finora conosciuti di Monte Iato (5), che sarebbero quindi tutti stati usati - o per lo meno riusati — per il tetto dell'edificio scenico. Sopra i frammenti delle pavimenta-

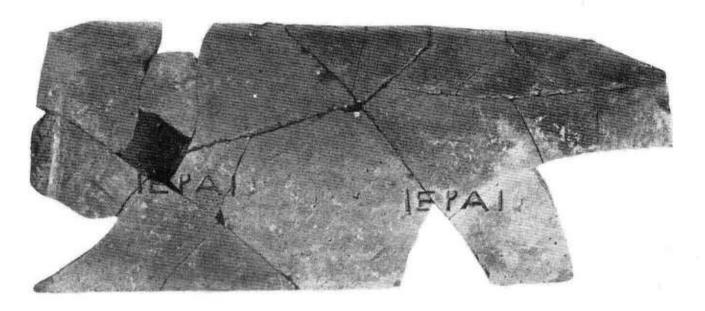
Fig. 5 — Tegola Z 455 dal crollo all'interno dell'edificio scenico. Lunghezza cm. 78

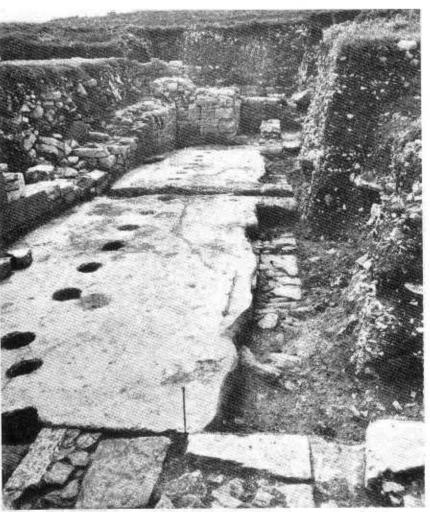
Fig. 6 — La scena del teatro da est con i buchi per sostegni di legno

Il grosso muro medievale che attraversa la scena del teatro (6) venne tolto, e la scena in cocciopesto fu completamente messa alla luce. Si scoprì una fila di buchi (i tre buchi più ad ovest e disposti in maniera irregolare furono scoperti già nel 1973), ovviamente destinati ai supporti di legno di una scena alta costruita in un secondo tempo (fig. 6).

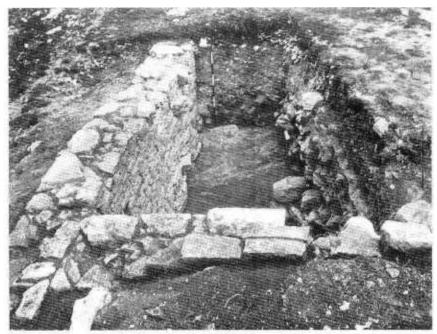
Fig. 8 - Saggio 104 dell'agorà da sud

Il saggio 104 aperto nel 1972 nella zona sudoccidentale della piazza fu allargato verso sud (fig. 8), il che permise una precisazione dei risultati già ottenuti (13). Il muro di sostegno alto è inserito in uno strato di abitazione di epoca indigena, che non conteneva però avanzi di fabbricati. Ad est del muro di sostegno si notò un riempimento di pietre grosse e terra contemporaneo al muro stesso. Al disopra di questo riempimento si osserva un muro che parte in direzione est da quello di sostegno.

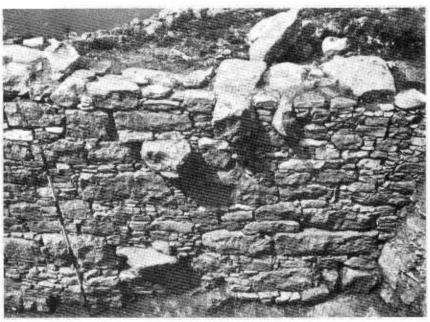
Fig. 9 — Il muro di sostegno del saggio 104

Esso è costruito nella tecnica abituale dei muri appartenenti al nuovo impianto urbanistico della città, mentre il muro di sostegno ne differisce assai essendo composto alternativamente di grossi blocchi e sotti-

li lastre di pietra tenera (fig. 9). Lo strato d'abitazione di epoca indigena è databile mediante il materiale attico ivi trovato nel terzo venticinquennio del quinto secolo a.C. Il materiale locale consiste in ceramica incisa (fig. 10: K 1031) e dipinta (fig. 11: K 1111) di tradizione arcaica, ma dal punto di vista tecnico già assai evoluto. Il contenuto del riempimento dietro il muro di sostegno che dovrebbe datare quest'ultimo è purtroppo poco caratteristico, benchè ovviamente posteriore al materiale dello strato d'abitazione. Esso potrebbe appartenere al quarto secolo ed è, come dimostrato pure dalla tecnica di costruzione del muro di sostegno, comunque anteriore alla costruzione dell'agorà.

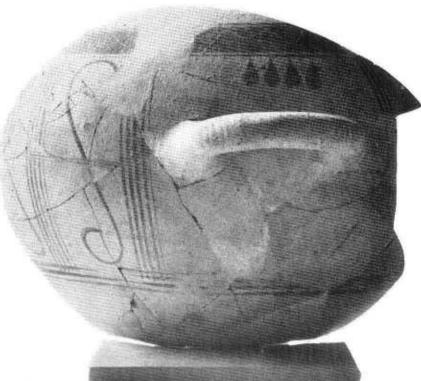
Fig. 10 — In alto: Frammenti di ceramica indigena incisa K 1031

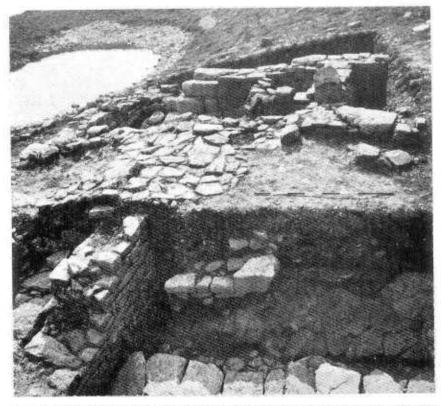
Fig. 12 — Nella pagina accanto, in alto: Saggio 109 dell'agorà da est

Il grosso dei lavori all'agorà si concentrò su una nuova trincea (saggio 109) aperta sul lato ovest della piazza (fig. 12). Si scoprì l'anta di un monumentale muro nord-sud con il basamento forse di una scala est-ovest. Davanti al lato sud di questo basamento si trova una strada lastricata come l'agorà stessa (14) e la strada a sud dell'edificio sacro (15). Una interpretazione dei resti di fabbricati finora scoperti non è ancora possibile (angolo sudoccidentale dell'agorà?); l'interesse del saggio consiste però nel grande numero di costruzioni successive ivi constatato. Quelle sopra menzionate fanno

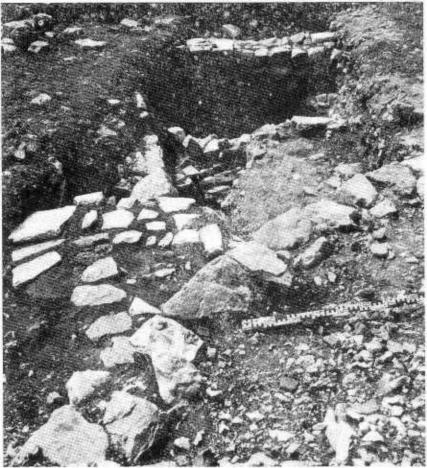
Fig. 13 — Nella pagina accanto, in basso: Saggio 108 dell'agorà da est: due fasi di abitazione medievali

Nel già menzionato saggio 108 alla costruzione dell'agorà seguirono altre tre fasi di costruzione, le due ultime certamente di epoca medievale (fig. 13). Della penultima si scoprirono due muri paralleli limi-

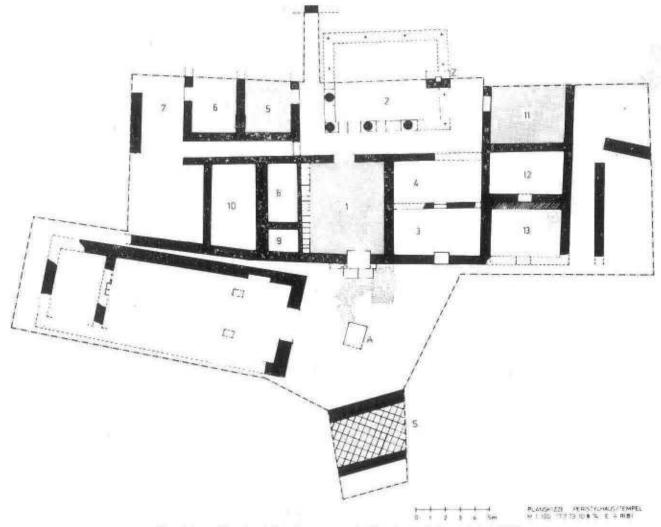
Fig. 14 — Pianta della casa a peristilio dopo i lavori del 1974

Fu scavata quest'anno la parte sudorientale della casa a peristilio dove si scoprirono tre ambienti (11, 12, 13) (fig. 14). Il muro orientale della casa, conservato abbastanza bene, è rivestito all'esterno di intonaco bianco, il quale doveva, come
all'edificio scenico, impedire l'
infiltrazione dell'acqua nell'interno della casa. Ad est di questo muro si scopri un vicolo
stretto destinato ovviamente
solo allo scarico d'acqua. Il limite est di questo vicolo è formato da avanzi di altri edifici
d'epoca greca. Tra l'altro si osservò parte di un muro monumentale. I pochi resti non permettono però interpretazioni.
Dei tre ambienti della casa a

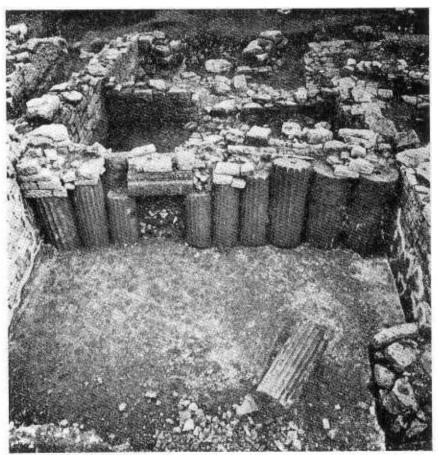
Fig. 15 — Il vano 11 con i vani 12 e 13 della casa a peristilio da nord

peristilio scoperti quest'anno quello settentrionale 11 (fig. solo parzialmente scavato, risulta il meglio conservato. Vi si accedeva dal peristilio. Risultano conservati sui muri interni resti di intonaco bianco e il pavimento di cocciopesto. I due ambienti attigui 12 e 13 (fig. 16) sono stati sconvolti da attività medievali e più recenti. Dei pavimenti si trovarono qui soltanto tracce. Una porta conduceva originariamente dal vano 4 al vano 12; in un secondo tempo, quando il muro che separa le stanze 12 e 13 fu rifatto, questa porta fu murata. Le stanze 3 e 4 comunicanti tra di loro erano accessibili attraverso una porta nella facciata sud della casa; non è ancora chiarito se esistesse anche una porta in direzione del peristilio. Una volta chiusa la porta tra 4 e 12 le stanze 12 e 13 risultavano separate dal resto della casa e dovevano formare un'unità d'abitazione e di uso a parte per cui doveva esistere un ingresso alla stanza 13 dall'esterno; il muro meridionale della casa è qui però tanto distrutto da non permettere di localizzare tale porta.

restaurata, ovviamente perchè i suoi muri erano in gran parte rimasti in piedi. Solo il muro meridionale presenta sul lato nord un rinforzo consistente di pezzi architettonici del peristilio, soprattutto di fusti di colonne doriche e ioniche (fig. 15). Anche il pavimento di cocciopesto potè essere riusato. Fu però necessario sgombrare l'interno del vano dai ruderi e rialzare il passaggio verso il peristilio con una scaletta di lastre di pietra per arrivare al livello esterno aumentato ora dei ruderi di distruzione. Una scala simile tra gli ambienti 12 e 13 sembra indicare che anche questi furono rimessi in funzione. Nella stessa epoca romana imperiale viene datata una costruzione ad est della stanza 11 (fig. 17) che si posò sopra i ruderi dell'edificio anteriore vicino. Di questa nuova semplice casa si conoscono finora l'ingresso e parte di un ambiente. Il suo muro occidentale al disopra del vicolo era sostenuto da una fondamentazione alta che richiama per la sua tecnica l'opus quasi-reticulatum romano

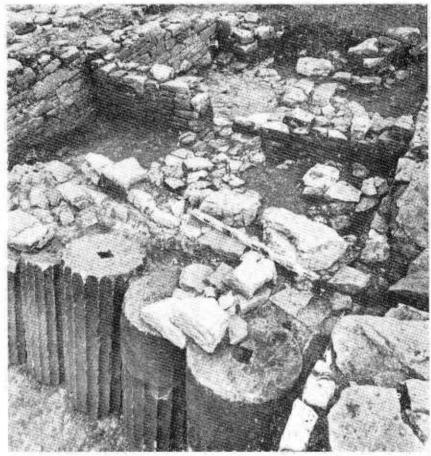
Fig. 16 — I vani 12 e 13 della casa a peristilio da nord - ovest

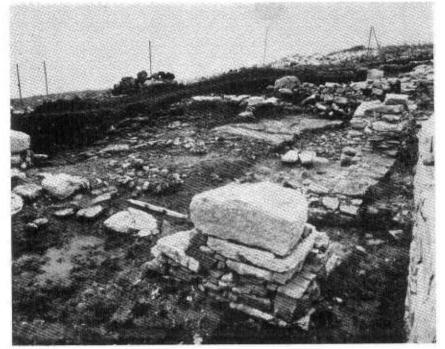
Fig. 17 — La casa di epoca romana imperiale presso la casa a peristilio da est. In primo piano il lastricato dell'ingresso

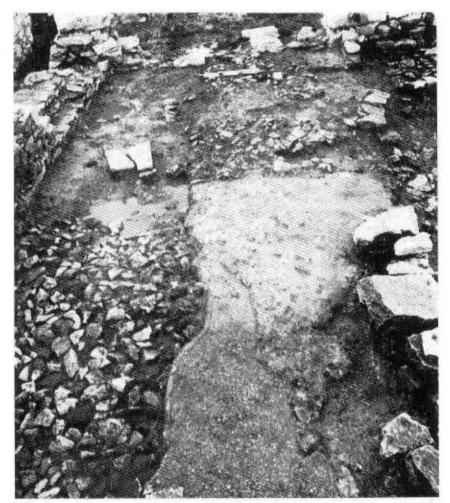
Fig. 19 — L'interno dell'edificio sacro da ovest: in primo piano a sinistra lo strato di pietrame della prima fase, a destra il pavimento di cocciopesto della seconda fase

Lo scavo dell'edificio sacro cominciato nel 1972 (19) fu ripreso. La parte del lato sud dell'edificio scavata nel 1974 risulto sconvolta fino nelle fondamenta da attività medievali (fig. 18). Fu inoltre individuato parte del muro posteriore dell'edificio, la lunghezza del quale è di diciotto metri circa. Al centro dell' edificio fu messa alla luce parte di una pavimentazione in cocciopesto osservata già nel 1972, la quale non copriva però tutto l'ambiente. Sulla sua superficie giacevano numerosi frammenti di intonaco bianco caduto al momento della distruzione finale dalla parete meridionale dell'edificio. Nella pavimentazione dell'edificio sacro si distinguono due fasi. Originariamente era fatto con uno strato di pietrame piccolo disposto con cura (fig. 19) sopra il quale venne messo un sottile battuto. In un secondo tempo questo pavimento fu rialzato. Faceva parte di questo rialzamento il pavimento in cocciopesto; tra questo e l'ingresso dell'edificio fu invece disposto un secondo battuto con terra e ciottoli.
