Sicilia Archeologica

MONTE IATO:

La sesta campagna di scavo

di Hansjörg Bloesch
Hans Peter Isler

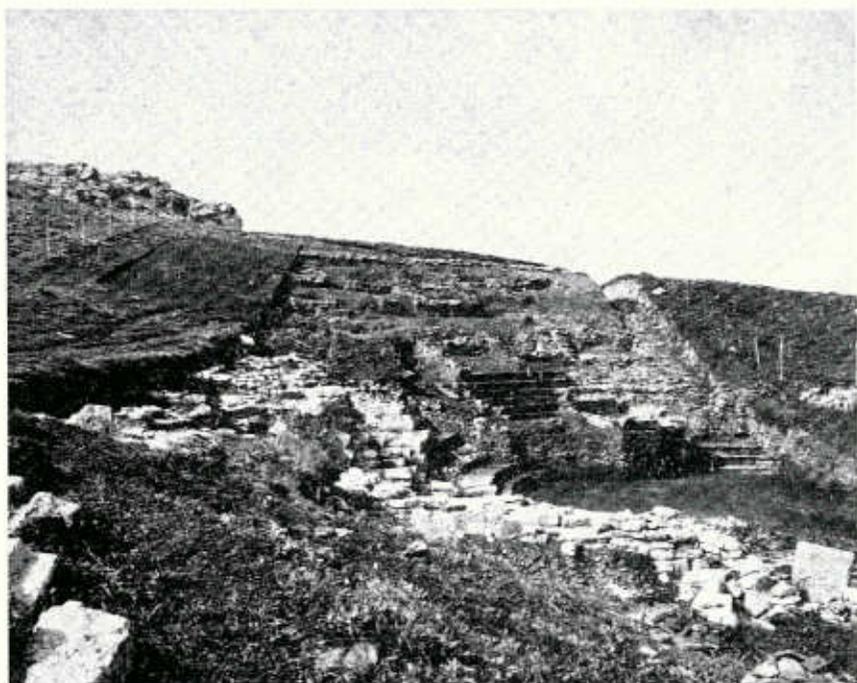
Fig. 1 — Il teatro alla fine dei lavori del 1976

Fu trovato un altro tratto importante della gradinata del teatro antico (figg. 1 e 6) (7). Sono scavate finora sei file, mentre la zona in basso non è ancora liberata dalla terra. Risultano pure intere e conservate discretamente le due ultime gradinate in basso, anche nei tratti scavati quest'anno (8).

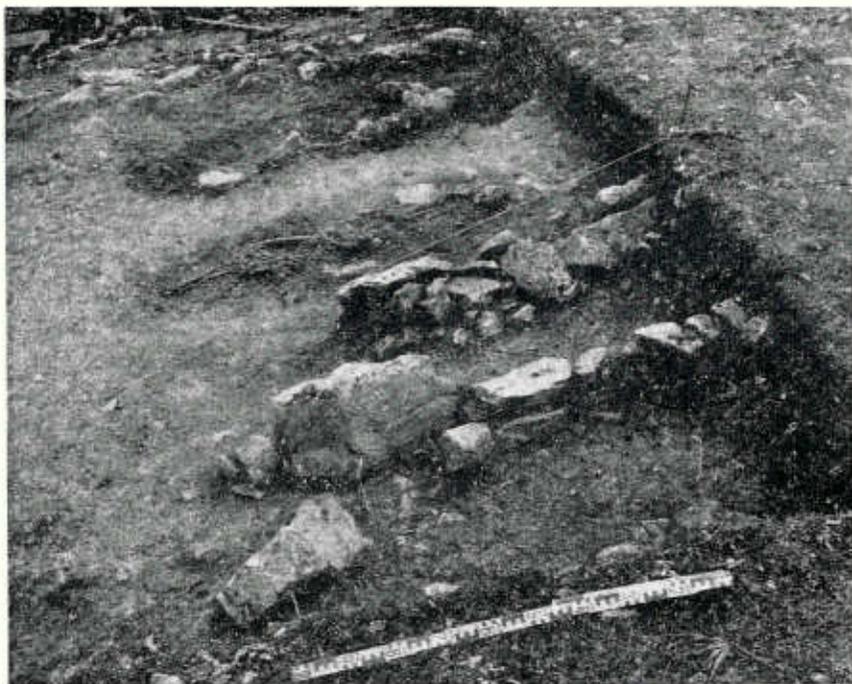
Fig. 2 — Particolare del sepolcreto medievale, da nord

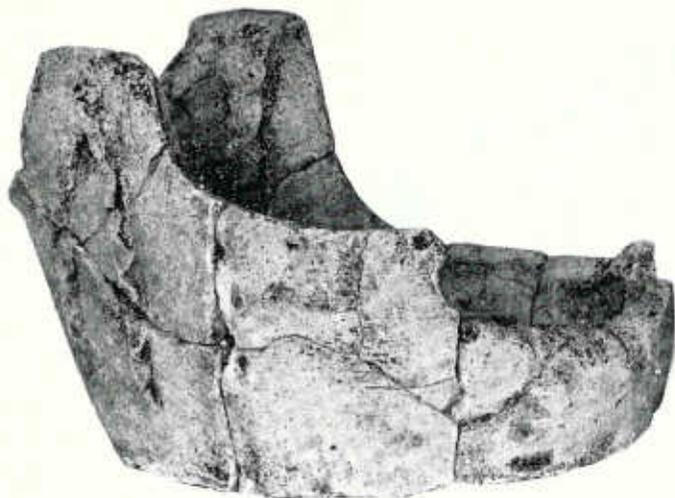
Fig. 3 — K 2483. Brachiere medievale

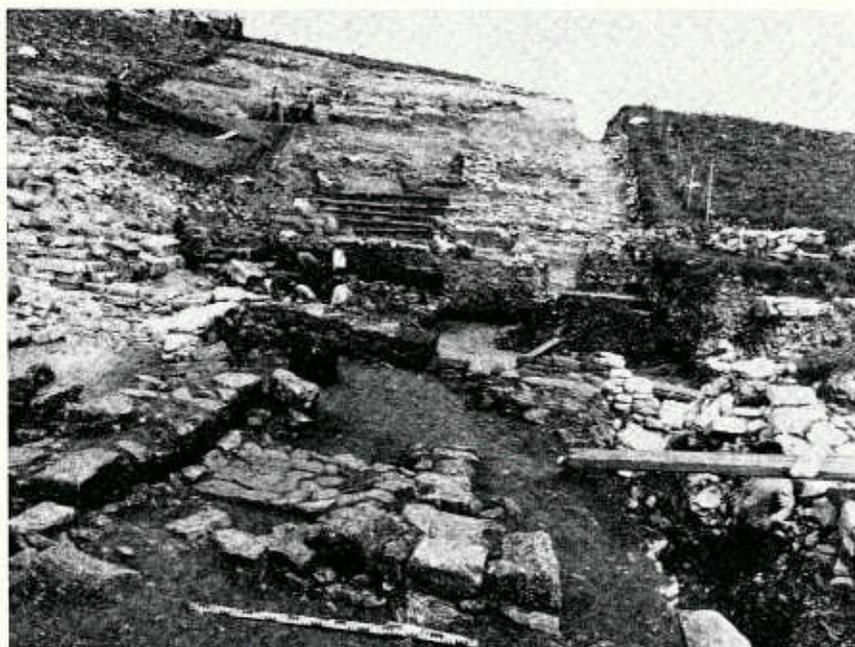
Fig. 6 — Insieme dello scavo al teatro. In primo piano le costruzioni medievali sopra l'edificio scenico

I lavori di scavo al disopra dell'edificio scenico ebbero un'estensione limitata. Si svolsero nel tratto rimasto tra lo scavo del 1975 (10) e la trincea longitudinale del 1972 (11) (fig. 6). Si portarono alla luce costru-

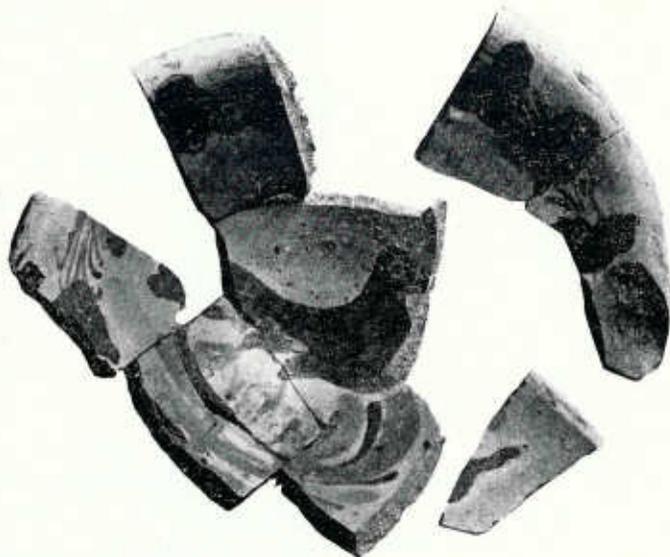
Fig. 10 — K 912 a. Bacino invetriato rinascimentale a fondo bianco con decorazioni blu, verde e giallo

to materiale invetriato di Monte Iato. Altri frammenti furono scoperti nella zona adiacente allo scavo del 1976. Essi appartengono agli stessi vasi che formano un gruppo omogeneo (una forma chiusa e pochi bacini). Queste ceramiche furono in parte trovate nell'erba stessa e non sono associate a nessuna costruzione. Il pezzo meglio conservato è un bacino a decorazione blu, verde e giallo su fondo bianco (K 912 a, fig. 10) di ovvia fabbricazione rinascimentale. La presenza di singoli oggetti ceramici più recenti della distruzione finale della città medievale nel 1246 a. C. (16) come anche di singole monete più recenti (17) si spiegherà con frequentazioni umane temporanee in periodi posteriori.

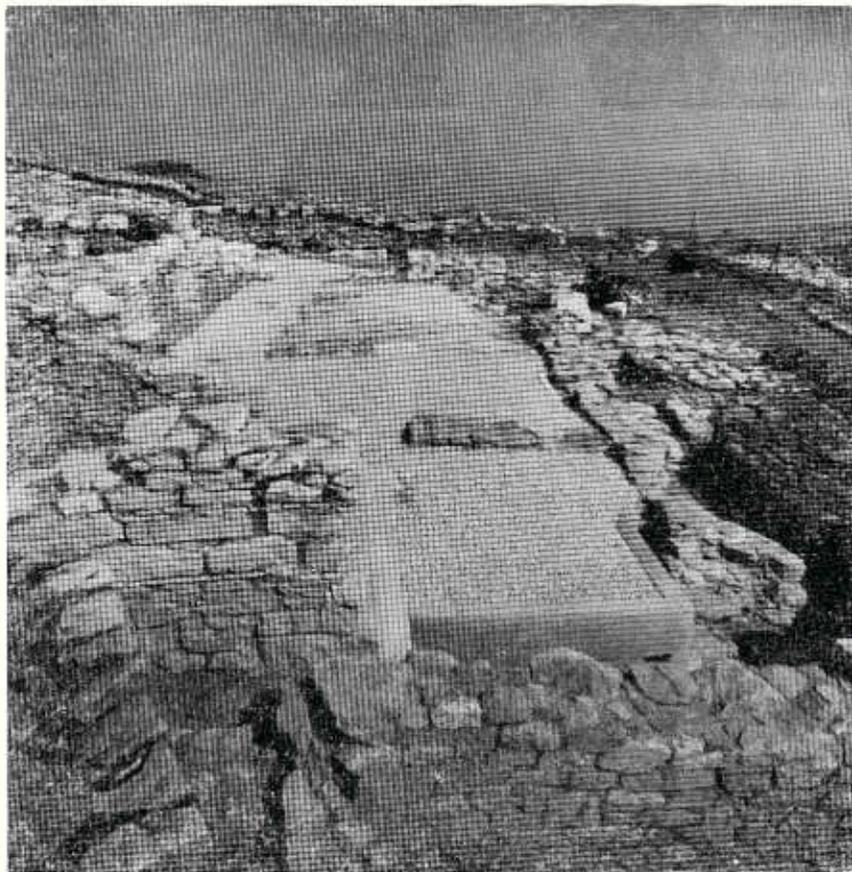
Fig. 11 — Il tempio di Afrodite dopo i restauri, da ovest

la. Inoltre vennero fatti i necessari lavori di consolidamento e di restauro (figg. 11 e 12). I resti del tempio erano pericolanti per due motivi di origine diversa, motivi che hanno

Nel restauro del tempio si riempì perciò dapprima di cemento l'interno dei tratti di muro pericolanti (fig. 11 in primo piano). Lavori simili furono necessari anche per qualche muro della casa a peristilio. Con questo sistema l'aspetto laterale e di superficie di un muro rimane immutato, ed i restauri si notano poco. In seguito si rialzò il livello interno del

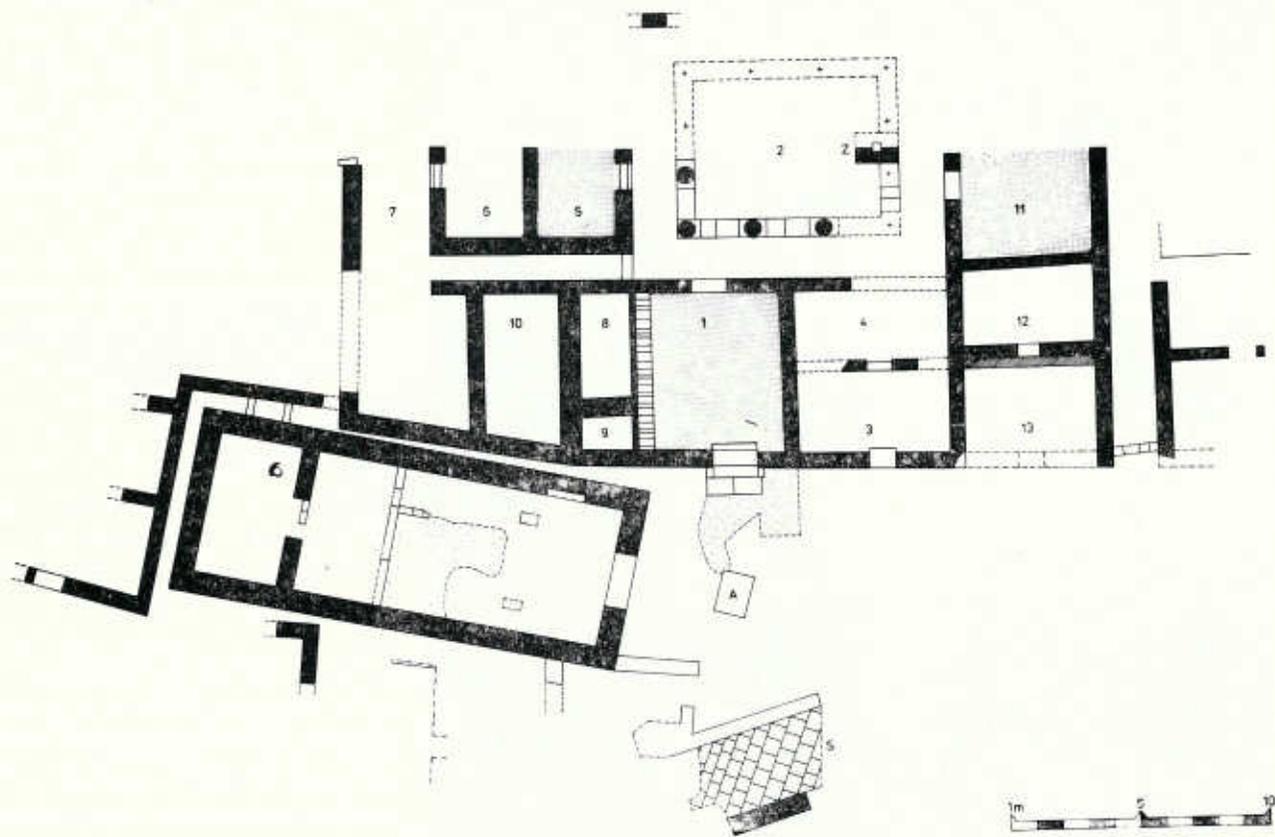
Fig. 12 — La zona del tempio e della casa a peristilio dopo i lavori del 1976

Lo scavo nella zona del tempio si estese ad ovest di questo e della casa a peristilio (fig. 12). Di quest'ultima il muro occidentale individuato già nel 1973 (21) fu liberato com-

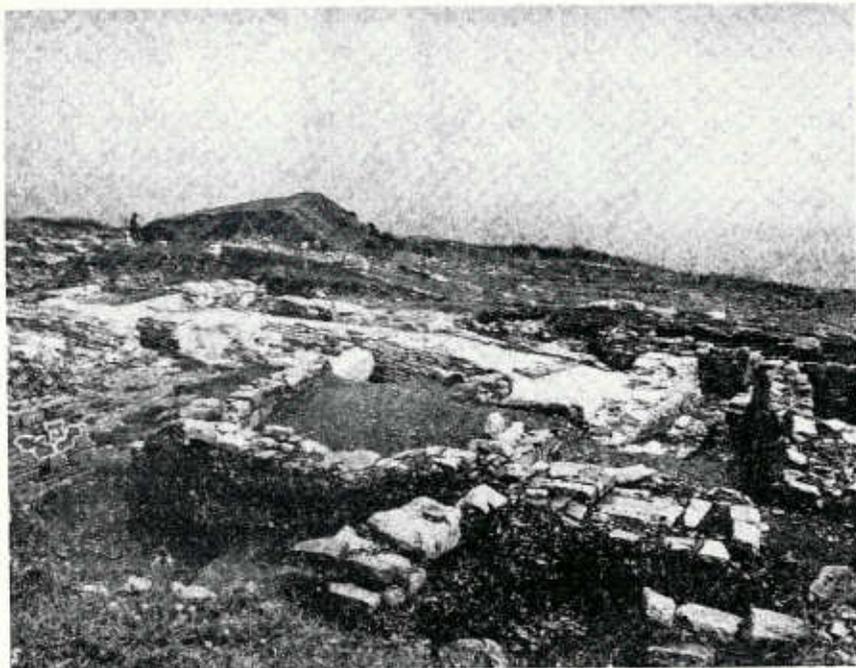
Fig. 13 — Case medievali a nord del tempio, scavo 1976

pletamente. L'area scavata nel 1976 è ricoperta di costruzioni medievali (fig. 13). Si tratta di casette a un solo ambiente che appartengono a due fasi costruttive. Mentre quella più recente in quanto parzialmente affiorante risulta conservata meno bene, di quella più antica si distinguono tre casette, delle quali due si aprivano sulla stessa piccola piazzetta. Le casette siedono su di uno strato antico che nella zona immediatamente ad ovest della casa a peristilio non ha rivelato finora resti di costruzioni. Ad ovest del tempio si scoprì invece una costruzione quasi addossata a quest'ultimo, la distanza tra i muri confinanti dei due edifici essendo di soli 80 cm. (fig. 12). Fu osservata pure una piccola finestrina che si apriva su questo strettissimo corridoio. Per quanto si possa già affermare la costruzione antica disponeva di almeno due vani; quello meridionale che si

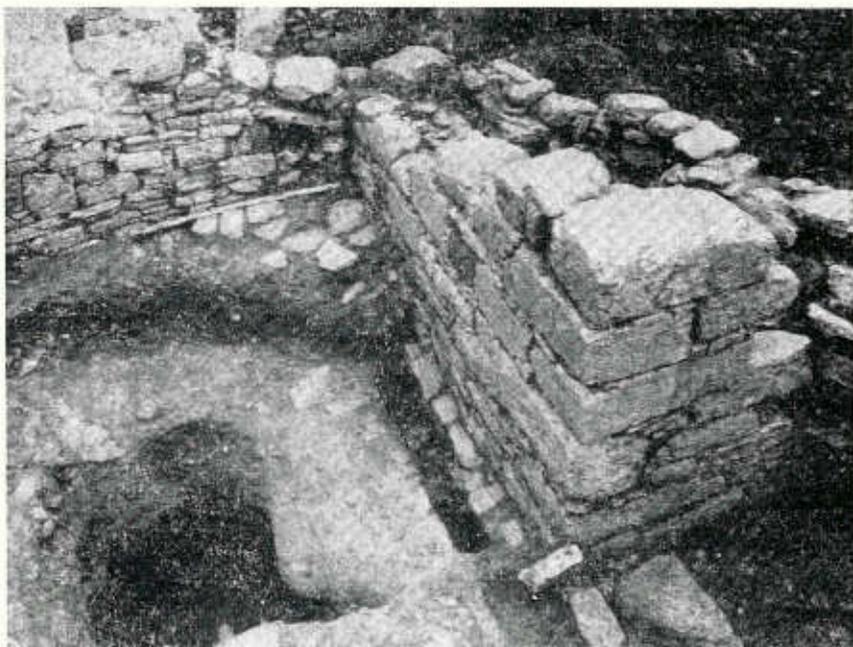
Fig. 14 — Porta e muro meridionale della costruzione ad ovest del tempio, scavo 1976

apre verso sud con una porta (fig. 14) fu scavato a largo. Il suo pavimento di cocciopesto risultò per lo più distrutto ed in parte riparato con pietre piatte già in periodo antico. I muri dell'ambiente ristanno

sulla roccia viva. Fu possibile scavare la fossa di fondamentazione del muro meridionale (fig. 14), dove si trovò gran parte di un piatto campana C (K 2536, fig. 15) (22). La costruzione è quindi probabilmente non anteriore al secondo secolo a. C., e perciò più tarda dell'impianto urbanistico di Iaitas della fine del quarto secolo a. C. (23). Contemporaneo a quest'ambiente sarà anche il muro di sostegno che passa a nord dell'adyton del tempio per

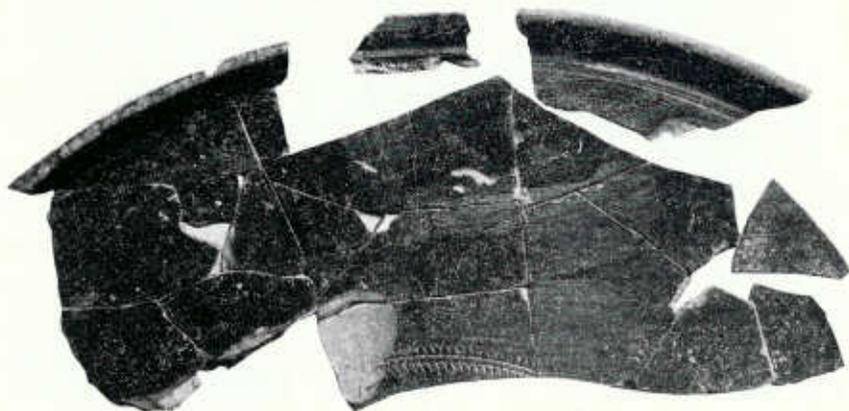
Fig. 15 — K 2536. Frammenti di un piatto campana C

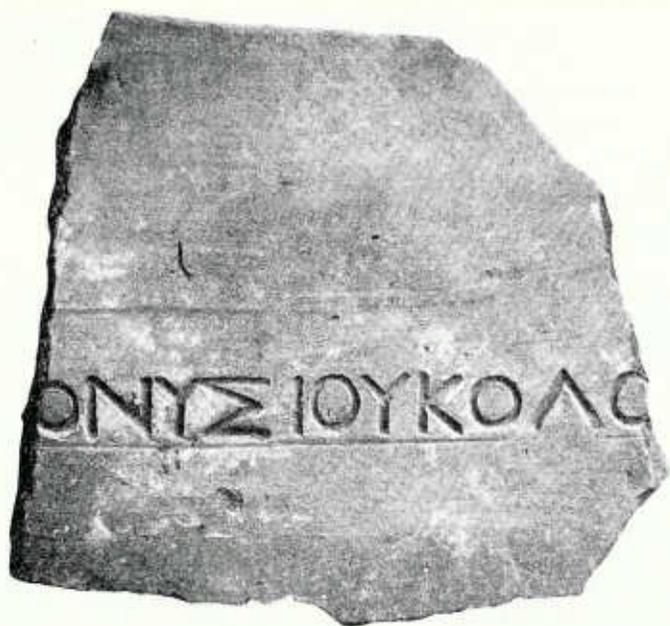
Fig. 16 — Z 771. Tegola iscritta con combinazione di due nomi

Nel centro della stanza meridionale di questa costruzione si trovò scavata nella roccia una cavità profonda, probabilmente una cisterna. Era piena di pietre di muro e di tegole, tutte senza iscrizione. Una tegola iscritta si scoprì invece nell'angolo sud-est della stessa stanza (Z 771, fig. 16). Questa nuova iscrizione permise la combinazione di due nomi noti già prima e di integrare: ἐπὶ Διονυσίου Κολόβου (25).

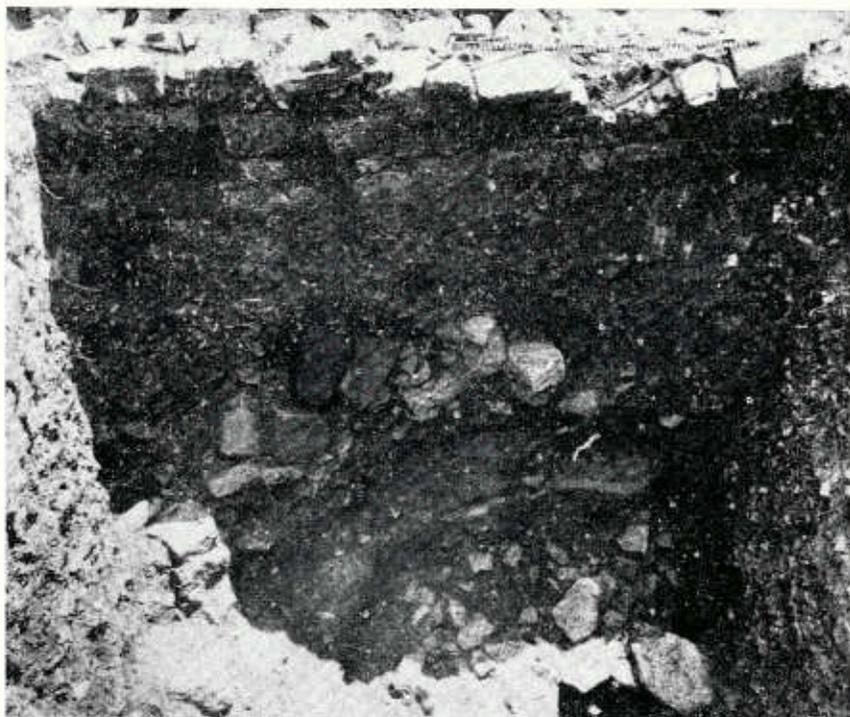
Fig. 17 — Scavo 1976 ad ovest del tempio, strati antico ed indigeno sotto una casa medievale

profondità. Tolto questo scarico all'interno della casetta si scoprì tutta la successione degli strati tagliata in epoca tarda (fig. 17), e cioè il pavimento del vano antico con, al disopra, i ruderi di distruzione antichi, mentre immediatamente sotto il pavimento s'incontrarono gli strati indigeni. Sono composti di una base consistente in pietre posate e allineate ad ovest in curva (fondo di ca-

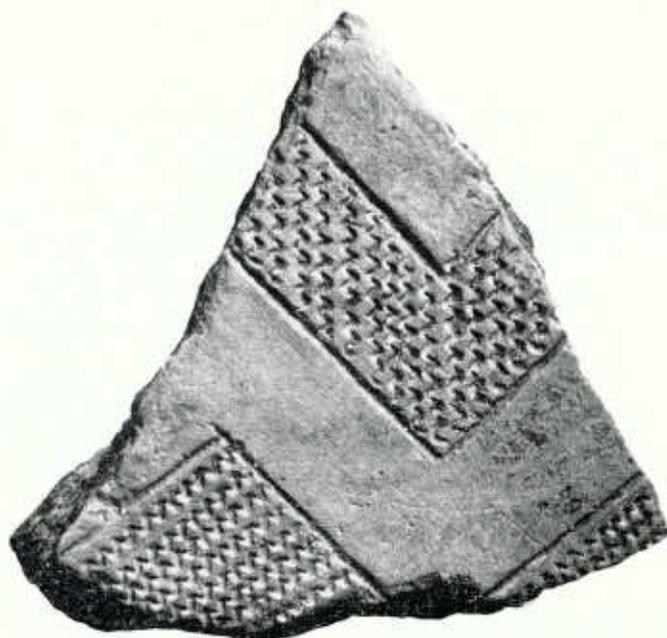
Fig. 18 — K 2582. Frammento di ceramica incisa indigena

panna a pianta ovoidale?), sopra la quale si distinse uno strato di terra grassa e nera contenente materiale ceramico (K 2582, fig. 18 e K 2583, fig. 19), quindi un tipico strato di abitazione. Lo scavo non ha permesso finora di capire meglio la situazione, evidentemente assai disturbata da interventi e costruzioni posteriori. C'è comunque la speranza di progredire in questa zona in campagne future, e di delineare sempre meglio i periodi iniziali indigeni della città di Iaitas (26).

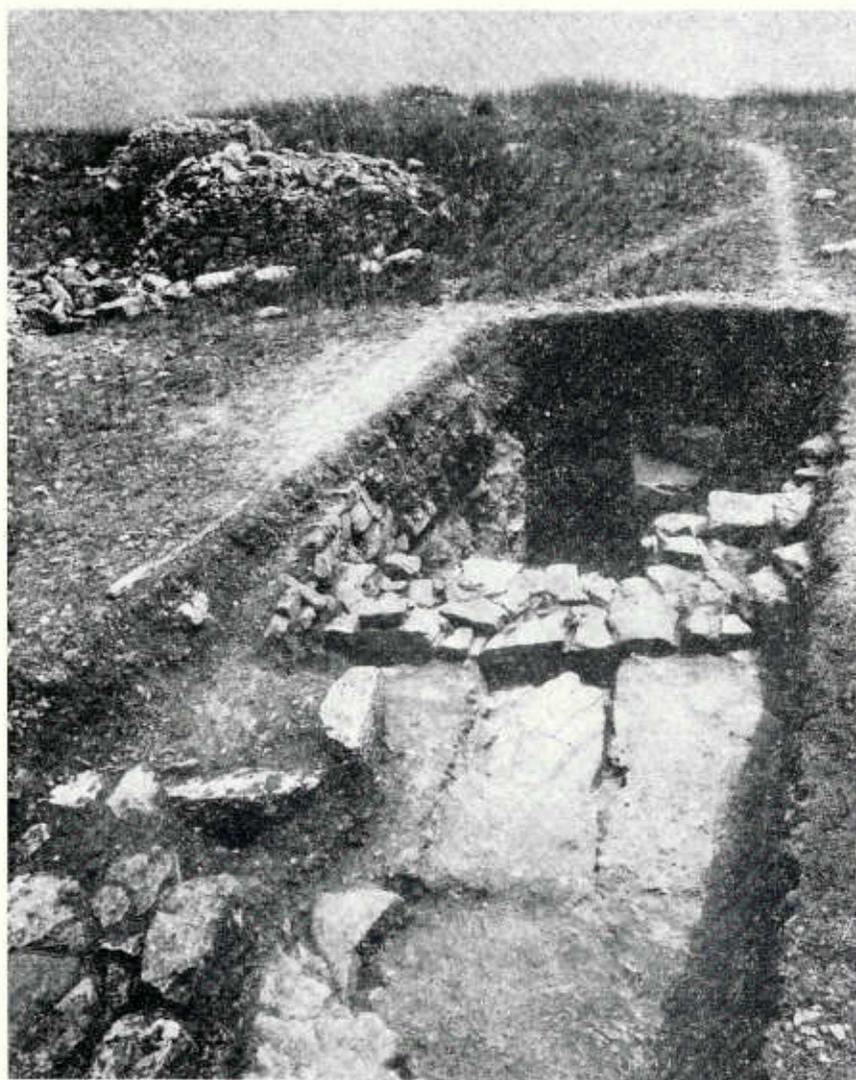
Fig. 20 — Il saggio 150 da nord

Il saggio 150 (fig. 20) fu aperto nel quadrato K 27 della pianta generale tra la zona del tempio di Afrodite e la zona monumentale con il teatro e l'agorà. Si sperava poter stabi-

L'impianto medievale sta su un fondo molto duro (fondo di strada?) che a sua volta posa sulla tenera roccia viva

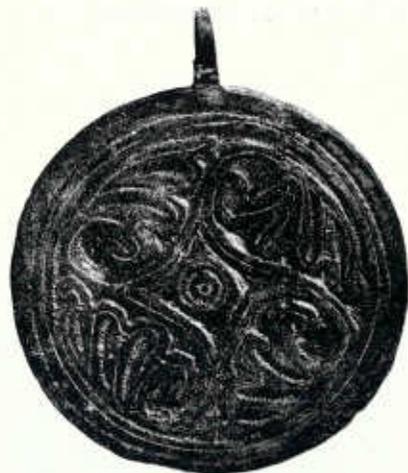
Fig. 21 — B 244. Pendaglio di bronzo medievale

la solita facies medievale che qui è poco coperta di terra. Uno strato di uso medievale contenne vari oggetti di metallo, tra i quali un pendaglio a disco con presa forata (B 244, fig. 21) e ornamentazione incisa. Si tratta di quattro rami disposti a ruota e terminanti in palmette. Lo stile richiama quello di una lamina di bronzo dal teatro lavorata a sbalzo (27); la tecnica di lavorazione del pendaglio ne differisce comunque, in quanto lo spessore del metallo è qui notevolmente superiore, così che le forme plastiche sono state ottenute in-

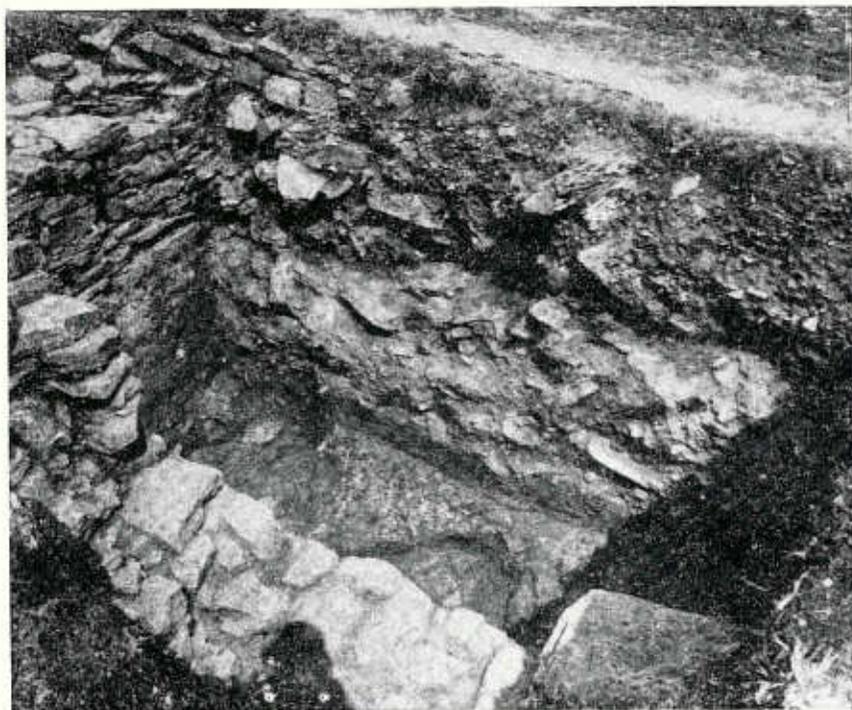
Fig. 22 — Saggio 150, ambiente antico, da sud - ovest

(fig. 20). Nella parte sud della trincea 150 la roccia risulta tagliata. Al taglio si addossa il muro settentrionale di un ambiente antico (fig. 22), del quale si scoprì anche parte del muro occidentale. Questi muri sono intonacati all'interno della stanza, ed il pavimento —

parzialmente conservato — consiste in cocchiopesto (fig. 22), sovrapposto alla roccia viva levigata. Si scoprirono gli strati di distruzione e di crollo all'interno della stanza. Sembra che uno strato giallino e sabbioso (28) provenga dal materiale calcareo che formava una volta il pavimento del primo piano. Nei resti di distruzione si trovarono sei monete (29), purtroppo non databili con preci-

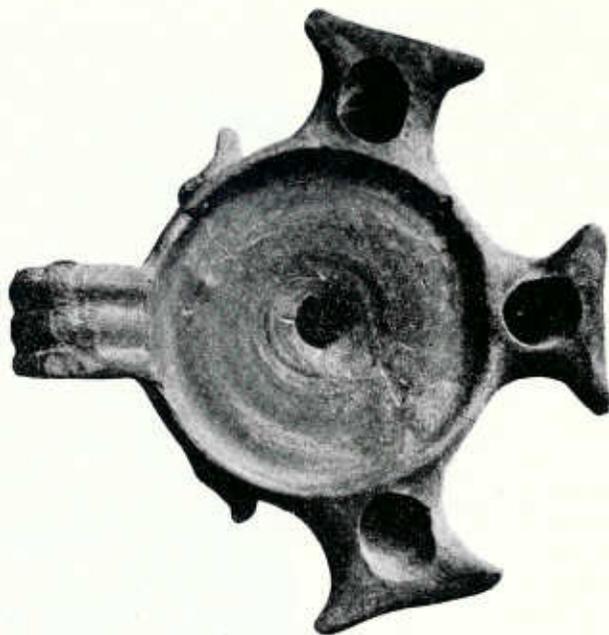
Fig. 23 — L 335. Lucerna a tre becchi

sione oppure anteriori di parecchio alla distruzione, inoltre frammenti di terra sigillata aretina e una lucerna a tre becchi (L 335, fig. 23) di un tipo del quale la forma semplice a un solo becco è molto diffusa negli strati tardo - repubblicani e imperiali iniziali a Monte Iato (30). Negli stessi strati si scoprì anche una coppa di vetro (G 113, fig. 24) (31). Sembra quindi probabile una datazione del crollo della casa nella prima epoca imperiale (32).

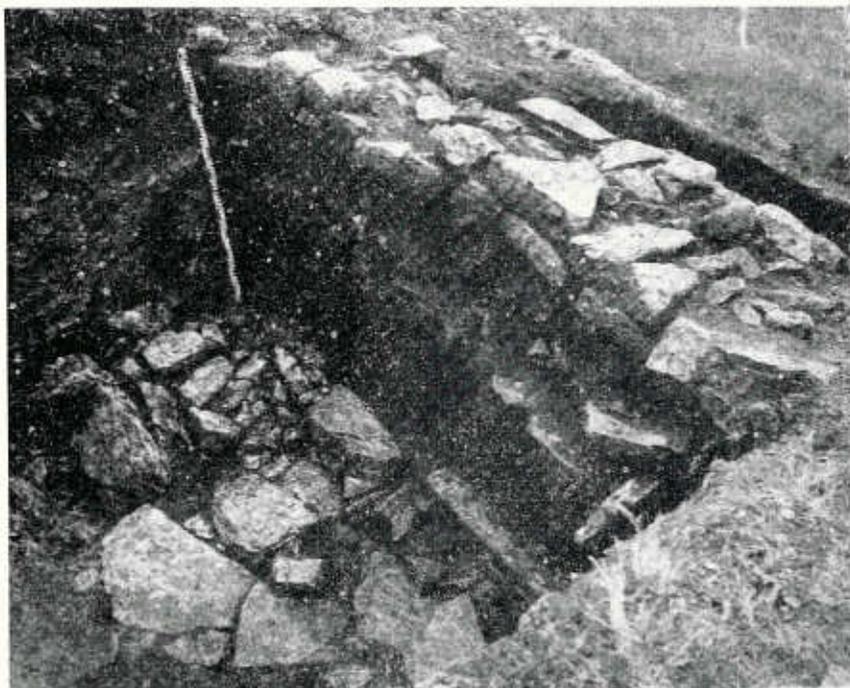
Fig. 26 — Saggio 200. Il muro medievale al disopra del muro di cinta antico, da nord - ovest. In basso l'apertura nel muro antico

Nella parte meridionale della trincea 200 si incontrano i resti di un muro di cinta antico (fig. 26) che aveva, proprio nella zona scavata, una piccola apertura. La data di costruzione del muro non si potè ancora stabilire (33). Importante è invece l'osservazione che il muro di cinta antico fu smembrato già assai presto. Sopra gli ultimi filari di pietre con-

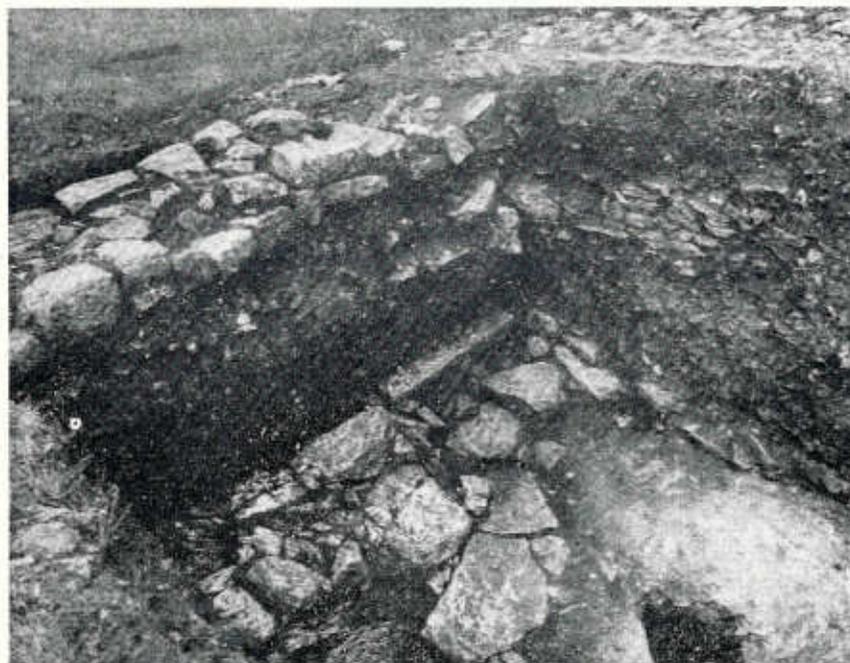
Fig. 27 — Saggio 200: da alto in basso muro di cinta medievale, casa medievale (in sezione) e, a livello più basso, muro di cinta antico

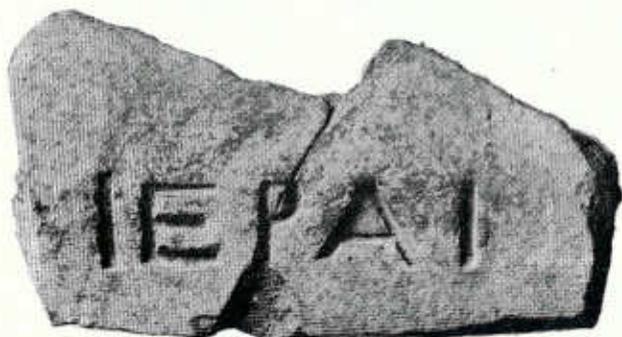
*Frammento di tegola con l'iscrizione IEPAI
che si ritiene abbia fatto parte della copertura
del Teatro di Iato.*
