Sicilia Archeologica

L'area sacra con altare «a tre betili» di Solunto

di MARIA LUISA FAMÀ

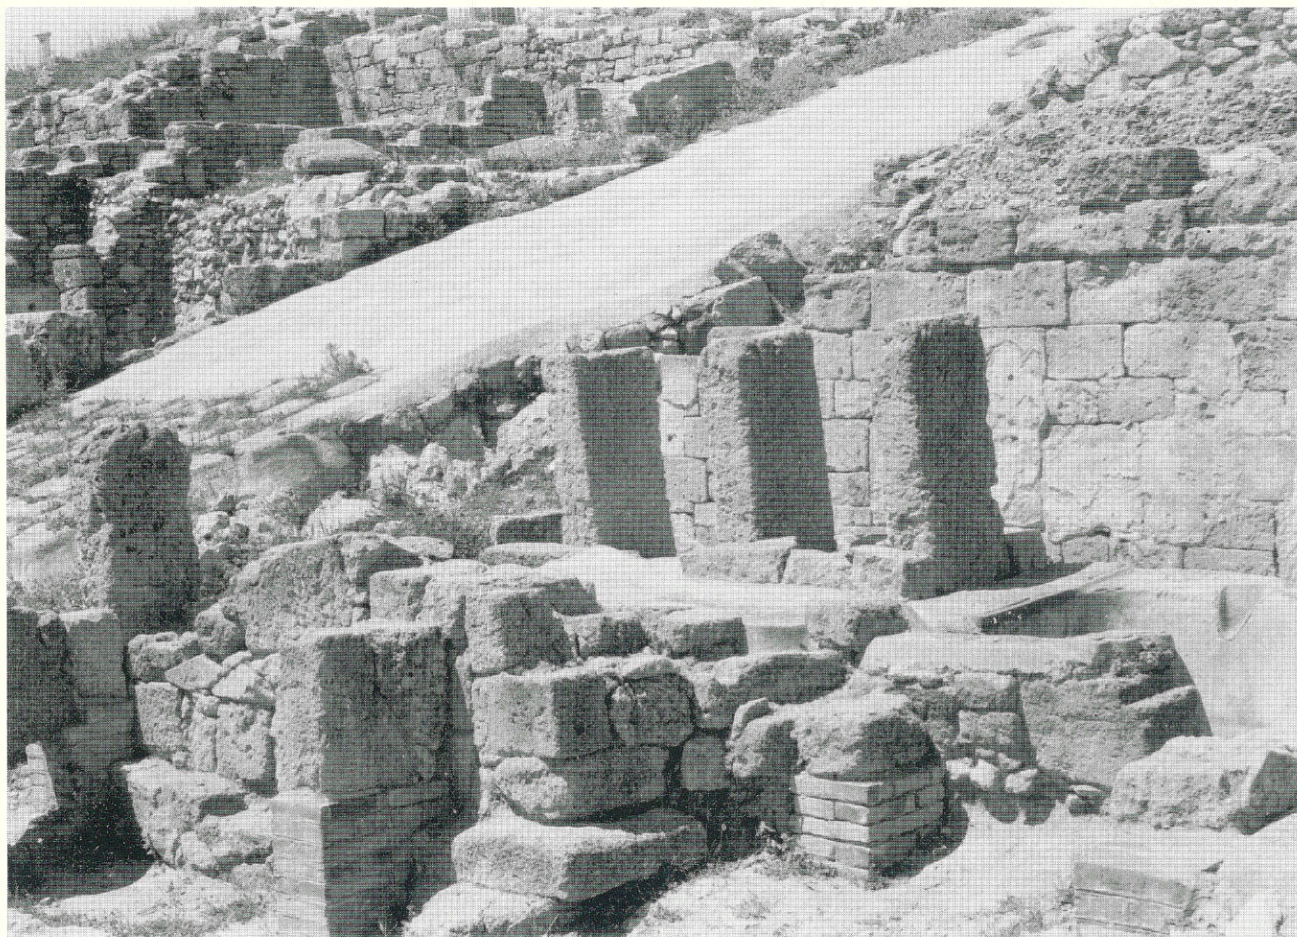
FIG. 4 - Vano a con altare «a tre betili» (da NNE).

Il vano *a* è il più meridionale dei tre ed è situato proprio nell'angolo formato dall'incrocio dell'«asse viario principale» con la via Salinas. È di forma quadrata, misura m. 5 per lato e il suo accesso era ad Est (fig. 4).

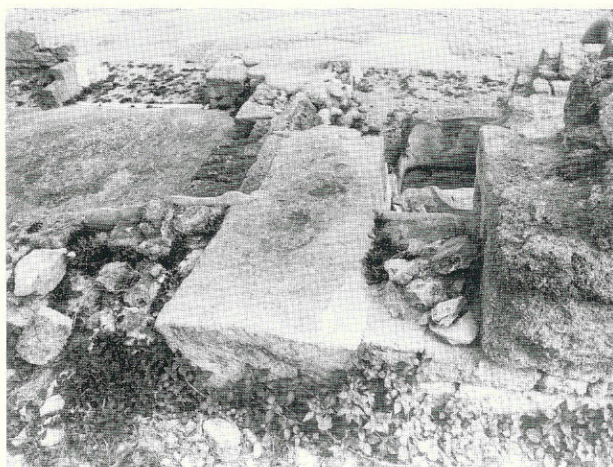
FIG. 5 - Particolare del muro M 4 (da Ovest).

ha anche la funzione di muro di terrazzamento e parte di quello nord M 4. Entrambi i muri sono a doppio paramento e sono costruiti con una tecnica che si ripete spesso a Solunto e su cui ci soffermeremo più avanti; cioè a grandi blocchi di tufo squadriati. Nel punto d'incontro dei due muri vi è un blocco di notevoli dimensioni (cm. $22 \times 40 \times 50$) che si incastra in M 1 per tutto il suo spessore (fig. 5); ciò dimostra che i due muri sono contemporanei. Entrambi presentano tracce di intonaco rosso. Del muro meridionale M 3 si conserva ben poco; restano solo due grossi conci all'estremità Est e tracce di intonaco nell'angolo formato da questo con il muro M 1.

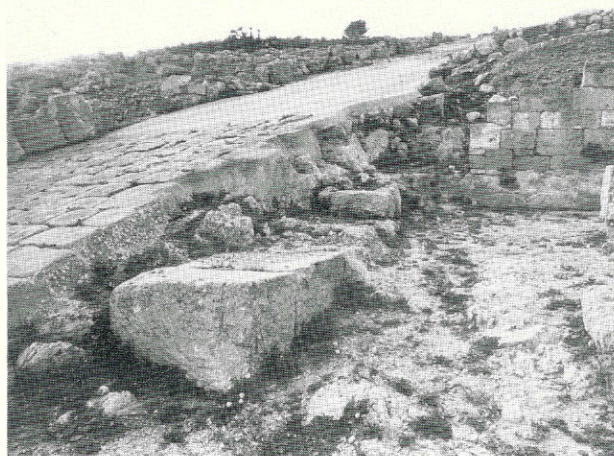
FIG. 6 - Vano a muro M 3 (da Est).

Il muro M 3 è impostato sulla roccia, e poiché costeggia la c.d. «via Salinas», è interessante notare il taglio eseguito nella roccia per creare evidentemente il piano di posa per i blocchi (fig. 6).

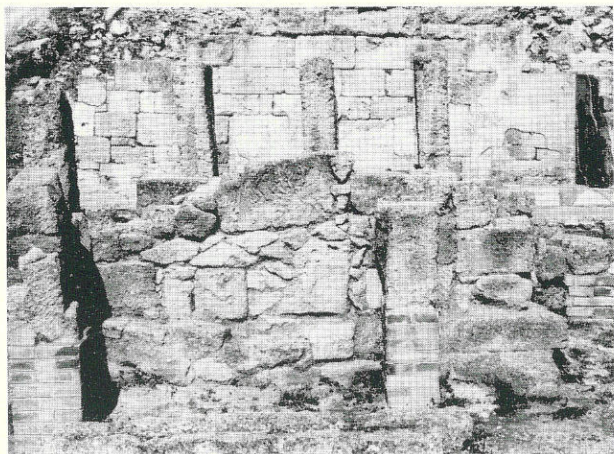
FIG. 7 - Piattaforma, lato Est.

Il lato est della piattaforma è costituito da uno spesso muretto a doppia fila di conci quadrati particolarmente negli angoli (fig. 7).

Nella faccia-vista si distinguono due filari inferiori formanti una risega di fondazione e tre filari superiori.

Nel filare centrale, al di sopra della risega, vi sono piccole pietre squadrate a forma di losanga.

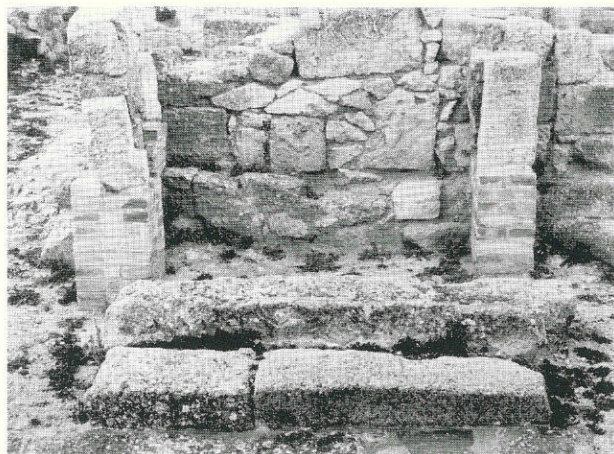
FIG. 8 - Soglia del vano a (da Est).

Le due spallette sono costruite al di sopra della risega dello zoccolo con piccoli conci di tufo quadrati posti verticalmente sul lato nord e orizzontalmente sul lato sud, e forse dovevano avere una sostruzione di mattoni crudi (oggi poggiano su colonnette di mattoni di restauro) (fig. 8).

Il pavimento del vano *a* presenta un altro elemento interessante che consiste in due lunghe lastre di roccia calcarea poste parallelamente davanti l'altare, cioè lungo il lato Ovest del vano, in prossimità della strada (fig. 8).

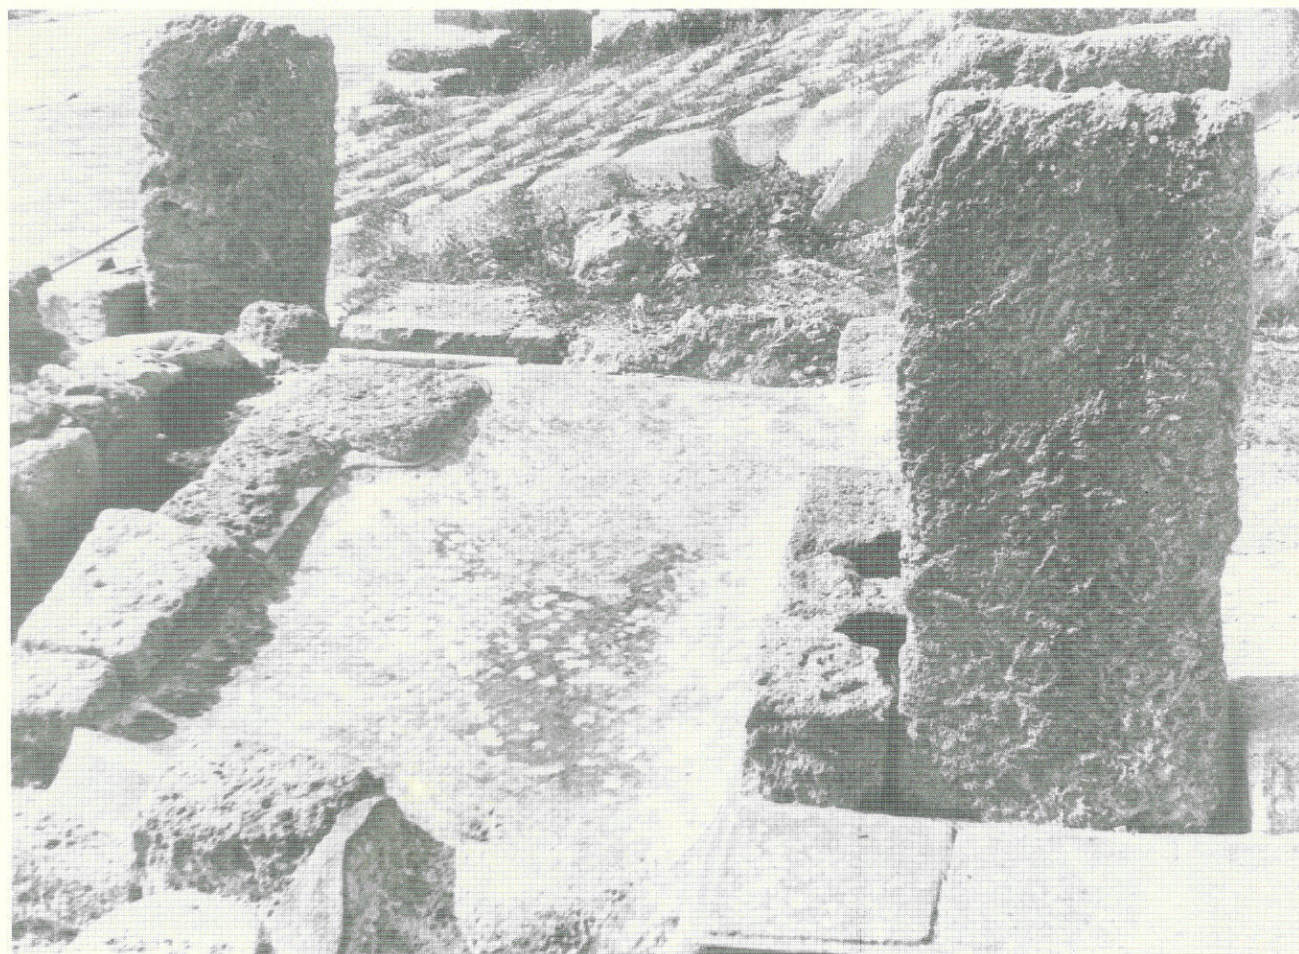
FIG. 9 - Piano inclinato (da Nord).

Almeno un filare del muro, all'interno, era a faccia-vista e sormontava quindi il piano inclinato col quale era a contatto (fig. 9).

La superficie della piattaforma è costituita da un pavimento inclinato, orientato in senso Nord-Sud che misura m. 2 per 1 (fig. 9).

Esso è delimitato: ad Est dal filare interno della piattaforma che lo sormonta di circa 30 cm. (fig. 9); a Sud dai 3 mattoni sulla cui sommità continuava l'intonaco del piano (fig. 10); ad Ovest, in corrispondenza dell'intervallo tra il «betilo» settentrionale e quello centrale, dal filare interno della piattaforma (fig. 9) ed in corrispondenza dell'intervallo tra il betilo centrale e quello meridionale, sporge fino a toccare il mattone posto al centro di questo intervallo (fig. 13); a Nord, per metà della sua larghezza continua con la vaschetta, l'altra metà invece è delimitata dal filare superiore della piattaforma, di cui però, in questo tratto, rimane solo un piccolo blocco.

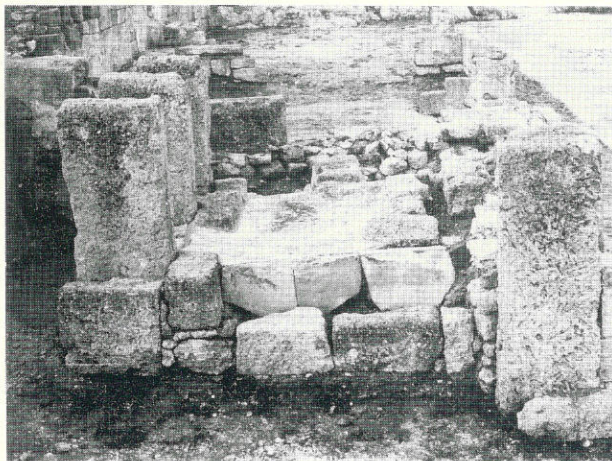
FIG. 10 - Piattaforma, lato Sud.

Nell'angolo sud è inserito un pilastro di dimensioni e aspetto simili ai tre «betili» (misura m. $1,25 \times 45 \times 20$), la risega di fondazione gira intorno a questo piedritto e forse continuava lungo il lato sud della piattaforma (fig. 10).

La piattaforma sul lato sud è meno spessa che sui lati est ed ovest, in quanto è costituita da un'unica fila di blocchi (fig. 10).

Il filare superiore mancante è delimitato internamente da una fila di tre mattoni infissi verticalmente che a loro volta delimitano il piano inclinato (fig. 10). I mattoni sono di forma pressochè ret-

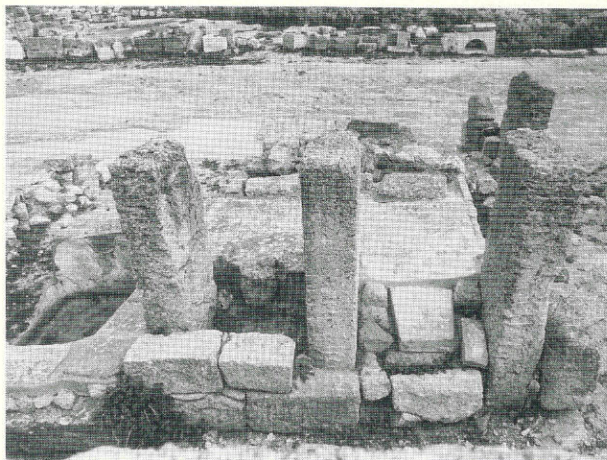
FIG. 11 - Piattaforma, lato Ovest.

Il lato occidentale dell'altare è costituito da un muretto costruito mediante un doppio filare di piccoli blocchi di tufo ben squadrate; tra un filare e l'altro, nel tratto NO, si notano delle zeppe di ceramica (fig. 11).

Lo zoccolo su questo lato, non soltanto delimita il basamento, ma ha anche la funzione di supporto alle tre lastre o «betili» (fig. 11).

Lo spazio tra la lastra settentrionale e quella mediana (fig. 11) presenta un vuoto (doveva essere colmato da un riempimento). In corrispondenza

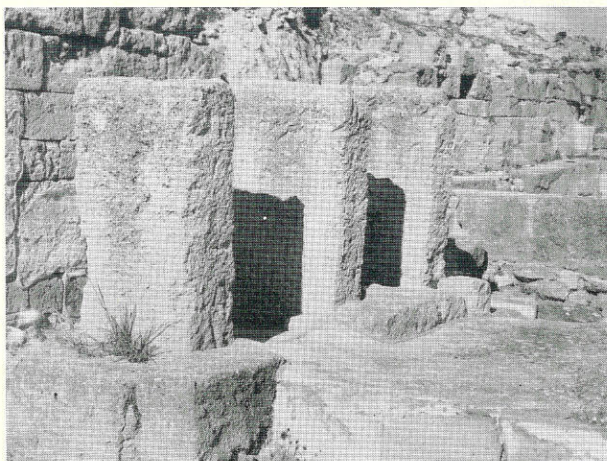
FIG. 12 - Piattaforma lato Ovest, faccia orientale (da Sud-Est).

sorta di muretto a doppio paramento di cui, da questo lato, si vede solo il filare superiore (fig. 12).

di questo spazio, al limite del piano inclinato, c'è un filare di piccoli blocchi che costituisce la faccia orientale della piattaforma e che si alza di circa 10 cm. rispetto al piano inclinato (fig. 12).

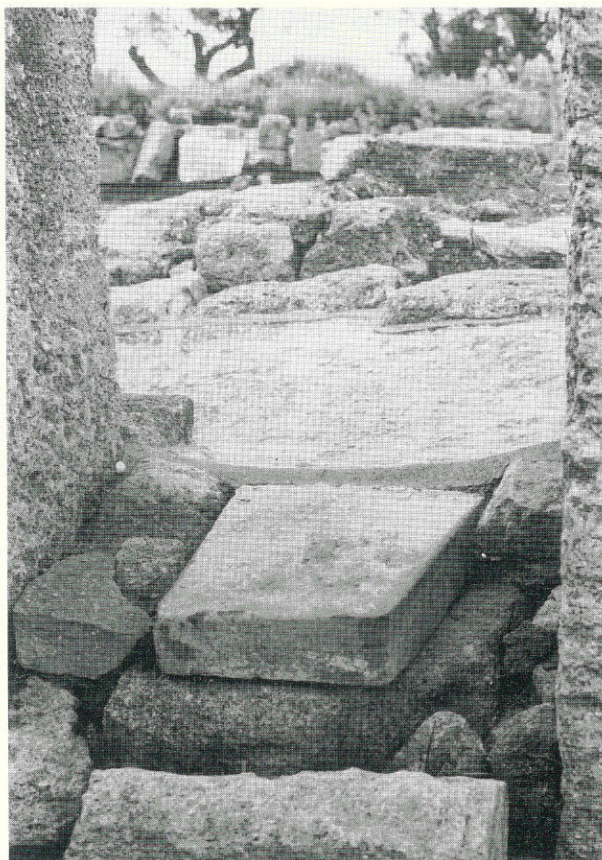
FIG. 13 - Mattone a sagoma trapezoidale (da Ovest).

L'intervallo tra la lastra mediana e quella meridionale presenta al centro un grosso blocco ai cui lati vi sono delle zeppe costituite da schegge di tufo. Sopra il blocco è collocato a bella posta un grosso mattone a sagoma trapezoidale che forma la superficie (fig. 13). Proprio in corrispondenza di questo intervallo la superficie del piano inclinato avanza fino a toccare il suddetto mattone e in questo tratto viene a mancare il filare superiore della faccia Est del muretto.

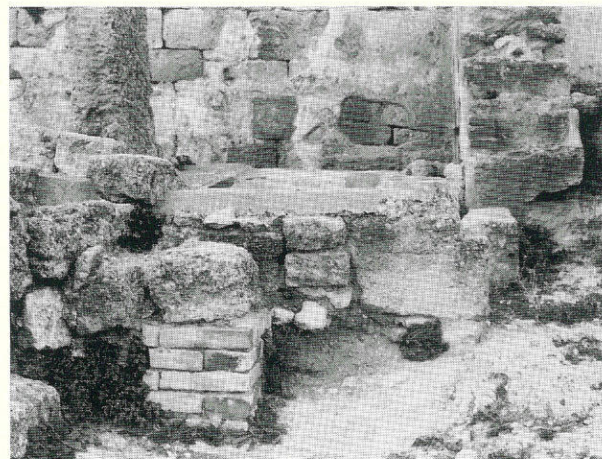
FIG. 14 - Vaschetta di raccolta (da Est).

In questo punto vi sono due piccoli conci che, come quelli delle spallette, poggiavano, forse, su mattoni crudi (fig. 14).

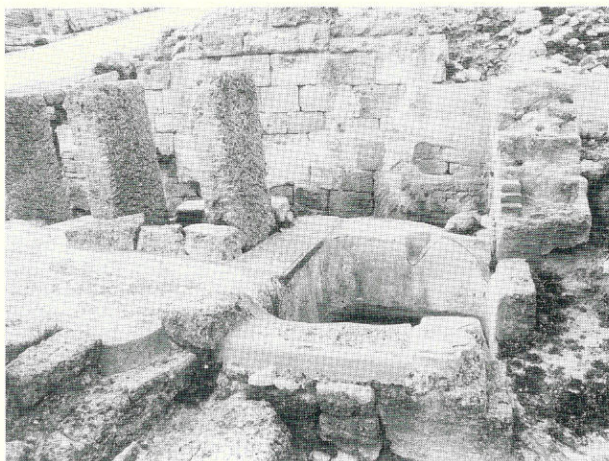
FIG. 15 - Vaschetta di raccolta (da Est).

La vaschetta è di forma quadrata, misura m. 1 per cm. 70 di altezza, è situata nell'angolo NO dell'altare e costituisce lo sbocco del piano inclinato (fig. 15).

L'interno è uniformemente rivestito di intonaco sia lungo le pareti che sul fondo e non presenta alcun foro di uscita. La vaschetta è interamente conservata, tranne che nel tratto Nord-Est ove si trova lo squarcio del muro M 4, muro Nord del vano, cui è addossata (fig. 15).

Le sue pareti, orientale ed occidentale, sono costituite da due muretti a duplice filare di blocchi sulla cui sommità doveva esservi una fila di mattoni posti orizzontalmente (fig. 15). Così, tranne che nel tratto di collegamento con il piano inclinato, il bordo della vaschetta doveva presentare la sommità costituita dai mattoni. Di questi mattoni, che sono di forma quadrata, rimangono i tre del lato Sud-Ovest e quello più settentrionale del lato Est (fig. 15).

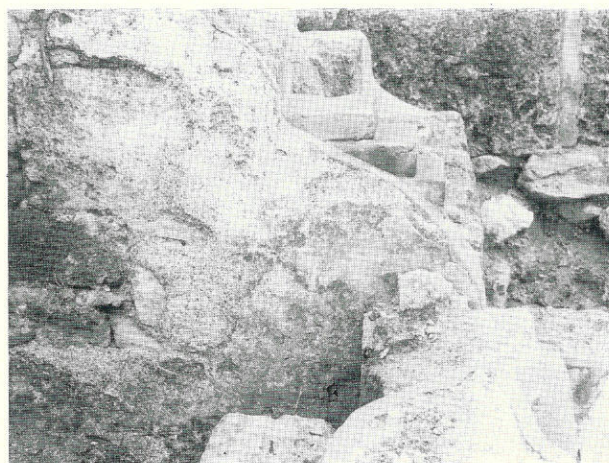
FIG. 16 - Punto d'incontro dell'angolo NO della vaschetta con il muro M 4 (da Sud).

Nell'angolo Nord-Ovest della vaschetta il tratto superiore della parete della vaschetta stessa, batte contro la faccia intonacata del muro M 4 (fig. 16), e poichè l'intonaco del muro scende visibilmente al di sotto della parete della vaschetta, non può che desumersi che l'installazione della vaschetta è cronologicamente posteriore al muro.

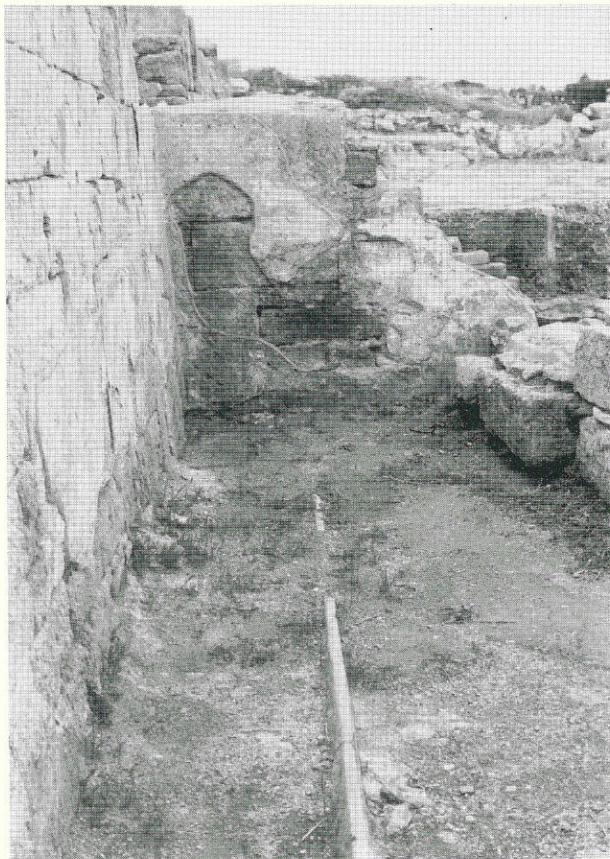
FIG. 17 - Tracce della panchina (da Sud).

Nel tratto compreso tra il muro Ovest M 1 e l'altare, a cm. 46 di distanza dal muro suddetto, si trova una linea di intonaco bianco dipinto in rosso che si conserva, grazie al restauro, per un'altezza di cm. 4 da terra (fig. 17); molto probabilmente si tratta della faccia verticale di una panchina.

È interessante notare che sul muro M 4, a cm. 37 di altezza da terra, esattamente vicino l'angolo Nord-Ovest del vano, si nota una sporgenza dell'intonaco; inoltre, sul muro M 1 sempre a cm. 37 di altezza da terra, si nota una linea, forse la linea del piano della panchina.

I dati che abbiamo rilevato, la presenza nel vano *b* di una panchina, l'uso frequente a Solunto di panchine negli ambienti che si affacciano sulla via principale della città, ci permettono di supporre con una certa sicurezza che nel nostro caso, si tratta realmente dei resti di una panchina. Inoltre,

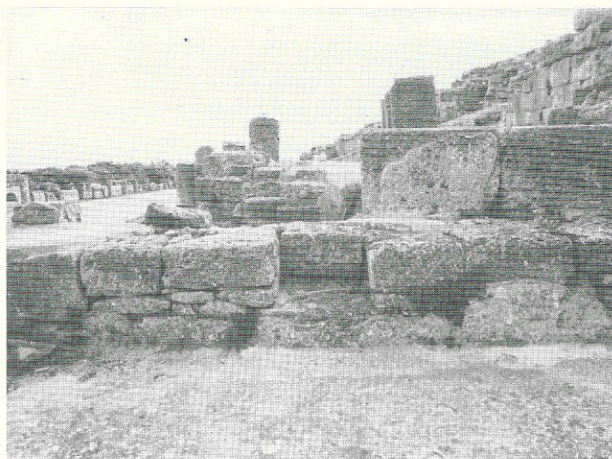
FIG. 22 - Particolare della panchina (da Nord).

La sua altezza è di cm. 40, la sua profondità di cm. 75 ed è composto da un doppio filare di piccoli conci messi per testa con zeppe mediane (fig. 22).

Nel tratto centrale del lato Sud è ricavato un gradino che misura cm. $25 \times 40 \times 28$ e che molto probabilmente serviva per accedere al gradino superiore (fig. 22).

Negli angoli NO. e SO. l'intonaco continua sulla faccia dei muri, inferiormente, nei punti in cui si conserva, l'intonaco continua con il pavimento (fig. 22).

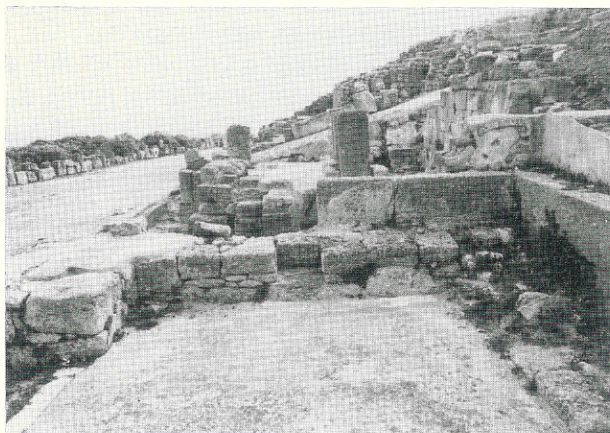
FIG. 20 - Panchina a duplice gradone (da Nord).

Il *gradino inferiore* si conserva lungo tutto il lato Sud del vano (fig. 20), nella metà meridionale del lato Ovest (fig. 20) e nel tratto Sud della parete Est.

Il *gradino superiore* è alto cm. 42 e profondo cm. 40, manca totalmente nell'angolo SE. del vano e dello squarcio del muro M 20 (fig. 20). Sul lato Ovest il gradino è costituito da una fila di lunghe lastre poste orizzontalmente che misurano cm. $40 \times m.1,40 \times cm. 24$ e che poggiano su di una base di mattoni crudi (fig. 23).

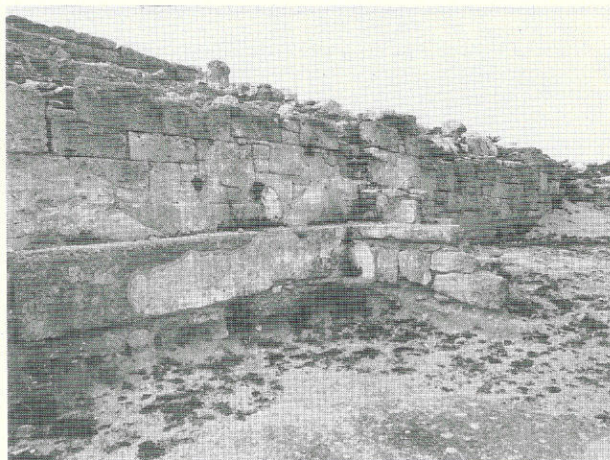
FIG. 24 - Gradino superiore della panchina (da Sud-Est).

A Nord e a NE. invece che un unico filare di ortostati vi sono piccoli blocchi squadrati posti in un duplice filare di lastre sommariamente sbozzate (fig. 24).

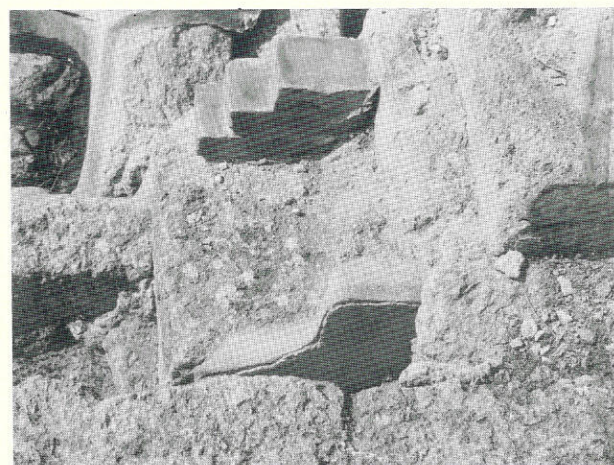
FIG. 25 - Particolare dell'intonaco della faccia N del muro M 4 (dall'alto).

L'intonaco del muro M 4, nel punto in cui si addossa la panchina, continua in basso per almeno 30 cm. al di sotto del livello della panchina stessa, così come l'intonaco del muro M 1 sembra continuare in basso, dietro le lastre, oltre la linea di rivestimento della sommità della panchina (fig. 25).
