## EDIFICIO «TRIOLO NORD»

### I. L'area dello scavo

## II — Lo scavo

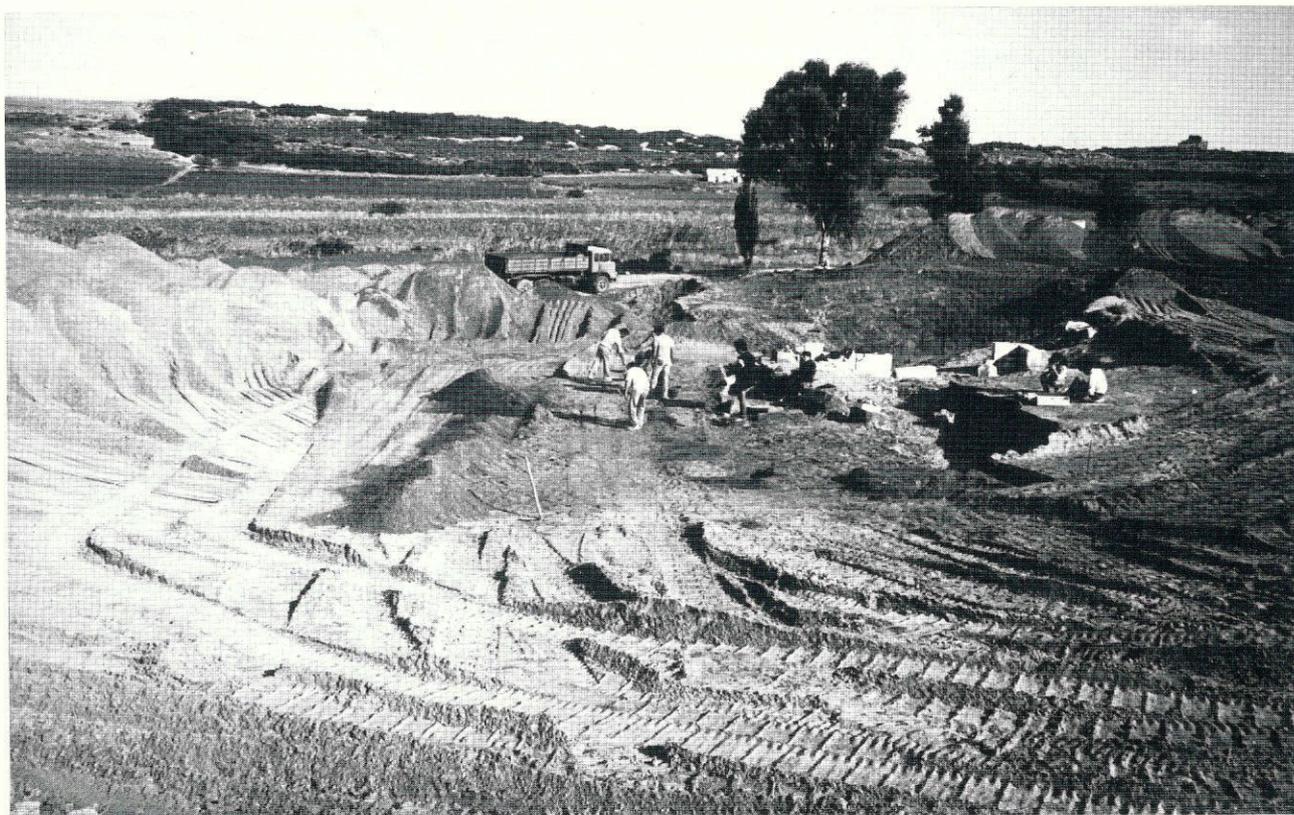
Fig. 1 - Edificio «Triolo Nord». Panoramica dell'area sgomberata superficialmente dal mezzo meccanico.

zione Est, si è spinta fino alla stradella della Gaggera; infine nella zona a Nord del muro settentrionale dell'edificio ha raggiunto l'estensione complessiva di circa 40 m. (fig. 1; tav. 2). Durante questi lavori, nell'area sconvolta antistante alla fronte orientale dell'edificio, si sono rinvenuti alcuni blocchi e pezzi architettonici. L'esame della lavorazione e del materiale ha permesso di riconoscere come appartenente alle strutture dell'edificio la maggior parte di essi. Due blocchi sono stati ricollocati in situ insieme a quello dello stipite Nord, caduto durante l'inverno, ed al blocco dello stipite meridionale, già rimesso in luce l'anno precedente nell'area antistante alla fronte dell'edificio (5).

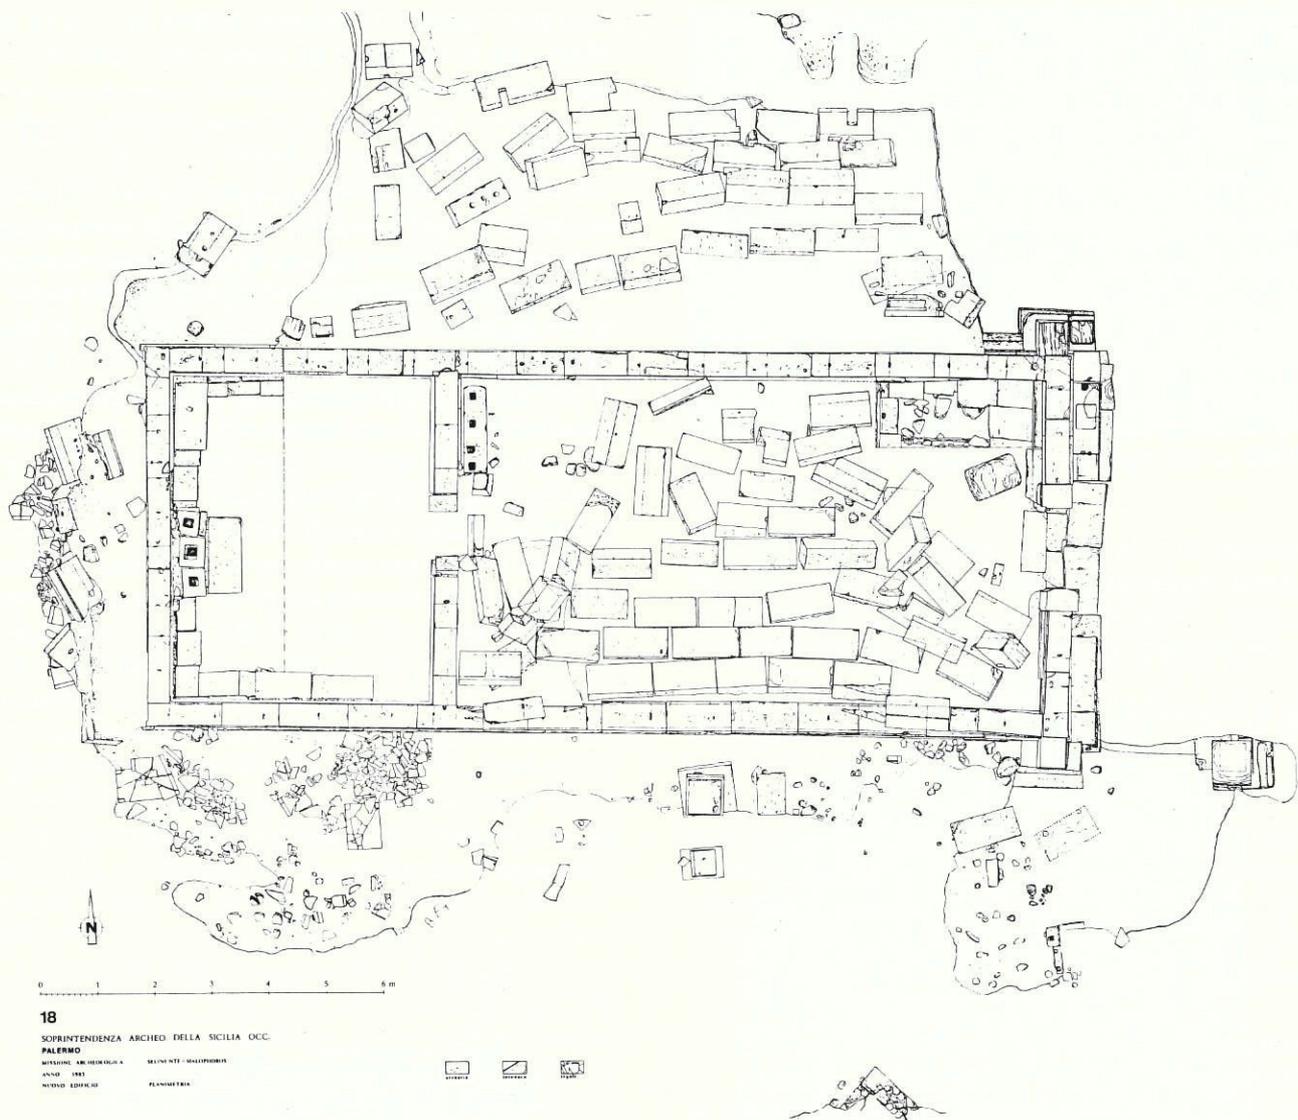
**Tav. 3 - Edificio «Triolo Nord». Planimetria generale.**

Lungo la parete meridionale della trincea, a m. 3,80 dal limite Est verso Ovest, lo scavo ha messo in luce un blocco squadrato con pietre e scaglie di blocchi sul lato, che fa angolo con un altro blocco squadrato (tavv. 2, 3).

Triolo Nord ha raggiunto, attraverso successivi allargamenti, l'estensione di m. 19,75 in senso Nord-Sud e m. 23,60 in senso Est-Ovest (tav. 3).

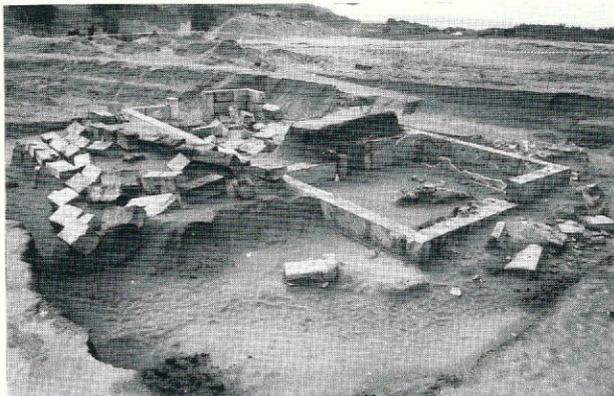
**Fig. 4 - Edificio «Triolo Nord». Veduta generale da Nord-Ovest.**

È stato così possibile mettere in luce per intero la pianta dell'edificio, liberato soltanto in parte nel corso della precedente campagna (11), accertandone il carattere di edificio sacro (fig. 4).

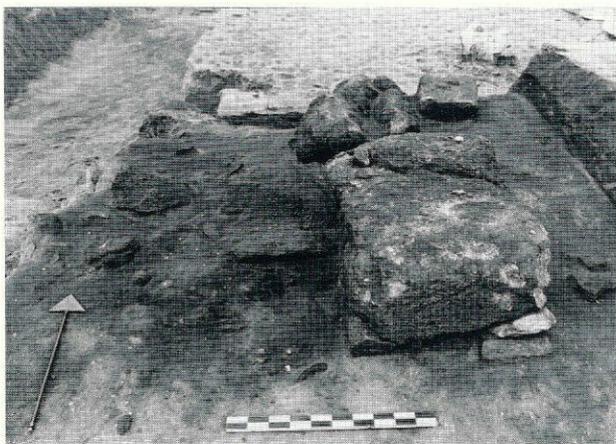
Fig. 18 - Edificio «Triolo Nord». Altare rudimentale.

Il carattere non sporadico del rinvenimento è sottolineato dalla presenza, in corrispondenza dell'ambiente posteriore, di altri accumuli di pietre e blocchi interi o spezzati, arrossati dal fuoco, due dei quali (uno ancora con tracce di intonaco) devono riconoscersi come altari, sia per la loro posizione, che per la presenza di un rudimentale basamento di scaglie e pietre poste al di sotto (fig. 18).

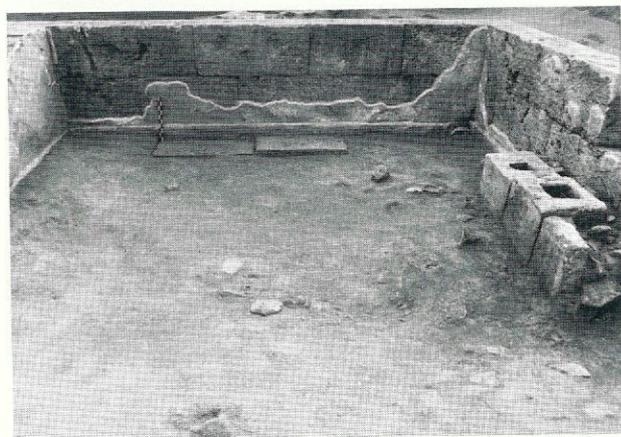
Fig. 29 - Edificio «Triolo Nord». Battuto pavimentale dell'ambiente più interno.

del piano battuto esterno, si rinveniva nell'ambiente posteriore, rimosso lo strato di sabbia gialla, uno strato di sabbia argillosa verdastra, evidentemente di natura palustre, molto compatto e pieno di frammenti di intonaco e materiale ceramico (fig. 29; tav. 4).

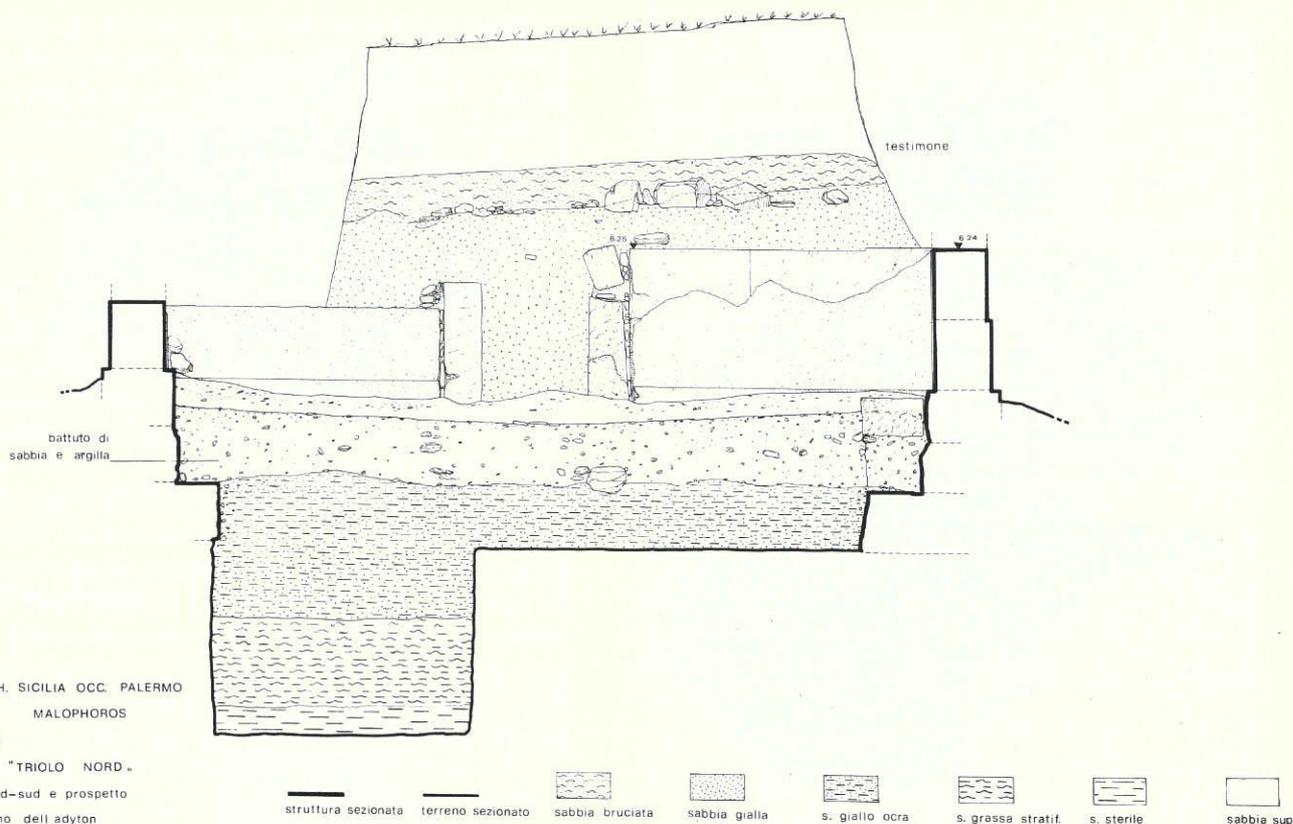
**Tav. 4 - Edificio «Triolo Nord». Livelli stratigrafici.**
