III - La struttura

La campagna di scavo del 1983 ha permesso di mettere in luce l'intero primetro dell'edificio individuato nel 1982 nel settore «Triolo Nord» (40) (figg. 4, 41; tav. 3). Esso è di forma rettangolare, misura allo spiccato (41) m. 16,25 di lunghezza e m. 6,76 di larghezza (42) e si compone di due ambienti di dimensioni diverse. Il vano anteriore, sul quale si apre la porta di ingresso, misura all'interno dei muri m. 10,14 x 5,79, quello posteriore m. 4,51 x 5,56.

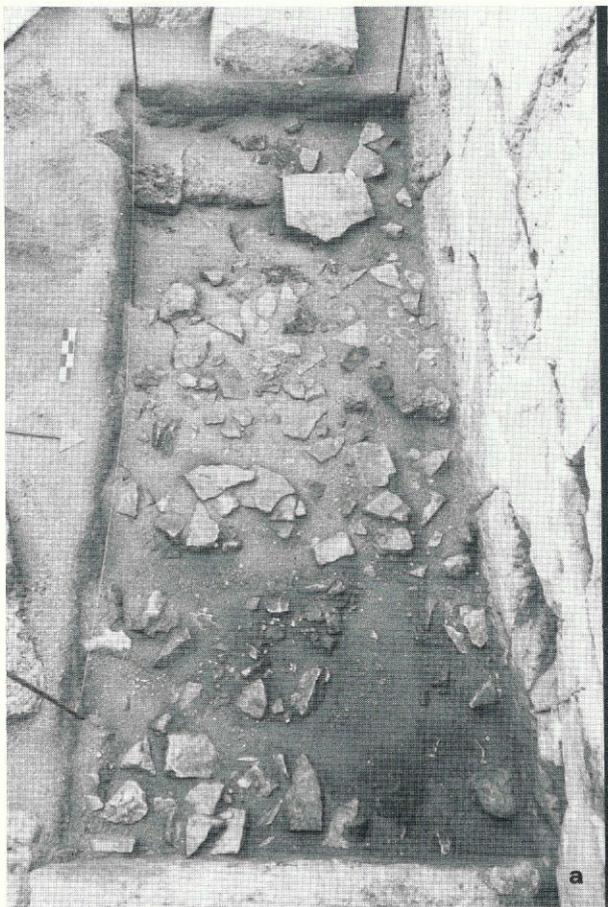
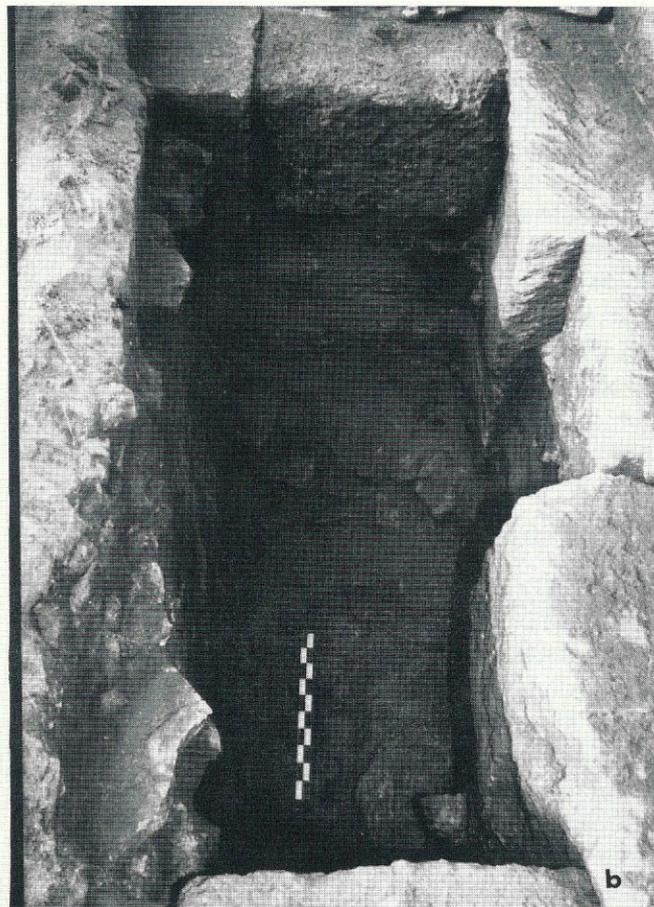
Fig. 39 - Edificio «Triolo Nord». Saggio presso l'angolo interno Nord-Est (a: strato relativo alla prima fase di costruzione; b: strato inferiore al piano di fondazione).

bucchero, di kotylai corinzie (fig. 36), di alabastra, di vasi a vernice nera, di una lekythos a figure nere, di coppe di tipo ionico (fig. 37), di un piatto della Grecia orientale (36) (fig. 38). Nell'ambiente anteriore è stato aperto un saggio presso l'angolo Nord-Est, nell'area libera dai blocchi del crollo, ampio m. 3 x 1,20 a partire dal filare superiore di alzato in situ (fig. 39).

Si notava, al di sotto dello strato di sabbia giallognola, (*Strato II*), che qui scendeva ancora per circa m. 0,10, uno strato di sabbia scura, con tracce di bruciato presso l'angolo Nord-Est, colmo di pietre, scaglie di blocchi e tegole, alcune delle quali ancora assemblate l'una all'altra da argilla sabbiosa, riferibili probabilmente ad una prima fase di distruzione dell'edificio (fig. 39a).

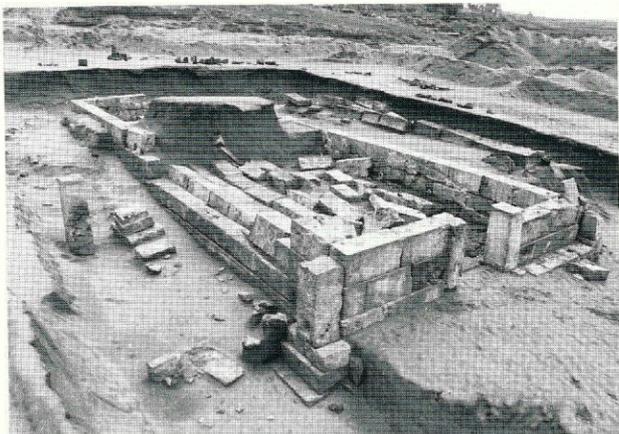
Fig. 41 - Edificio «Triolo Nord». Veduta generale da Sud-Est.

La fronte orientale dell'edificio (fig. 41; tav. 5), completamente liberata, risulta in vario modo danneggiata dai denti della scavatrice meccanica che operò nell'area intorno alla metà dello scorso decennio. I segni apparsi sulle facce anteriori dei blocchi dimostrano che in quella occasione si tentò ripetutamente di scalzare la struttura, non conoscendone evidentemente le dimensioni. Alcuni blocchi in situ furono asportati ed accumulati ai margini dell'area antistante all'edificio, sconvolta dai lavori della cava di sabbia (43). Trattandosi di una posizione di rinvenimento che non coincide con quella determinata dalla distruzione originaria, per alcuni di essi si è deciso il ricollocamento immediato. In particolare sono stati ricollocati in situ i due blocchi squadrati appartenenti ai due filari inferiori dell'alzato (44) immediatamente adiacenti allo stipite meridionale, e quest'ultimo che era già venuto alla luce durante la campagna di scavo precedente. Il blocco del filare inferiore (45) misura m. 0,795 di lunghezza, m. 0,41 di larghezza e m. 0,545 di altezza e viene ad inserirsi esattamente tra lo stipite ed un altro blocco adiacente a Sud, che ha misure identiche in larghezza ed altezza ed è lungo invece m. 1. A Sud di quest'ultimo vi è un altro blocco che lega i due lati dell'edificio presentandosi di testa sulla fronte (m. 0,43) e di taglio sul lato (m. 1,095). Il blocco del secondo filare di alzato (46) misura m. 1,05 di lunghezza, m. 0,39 di larghezza e m. 0,54 di altezza, raggiungendo con il piano superiore la quota del blocco conservato dello stipite adiacente. Verso Sud esso si congiunge con un altro blocco lungo m. 1,15 e di uguale altezza e larghezza.

Il lato lungo meridionale si conserva in situ per uno, due o tre filari di alzata (figg. 41, 43). Quello inferiore è costituito da blocchi alti m. 0,40 e larghi m. 0,52 che, conservati per tutta la lunghezza del muro, si presentano inclinati verso l'interno dell'edificio nel tratto dell'assisa privo di blocchi superiore (dal terzo al settimo blocco a partire dalla fronte orientale). Il

tutti i muri dell'edificio in direzione Sud-Est (76), ossia verso la parte più bassa della collina di sabbia sulla quale è costruito l'edificio. La terza possibile causa spiegherebbe per quale motivo la parete settentrionale sia crollata su un piano di sabbia che si trova ad un livello notevolmente più alto rispetto a quello interno all'edificio, sul quale è crollata la parete meridionale (77) (fig. 41).

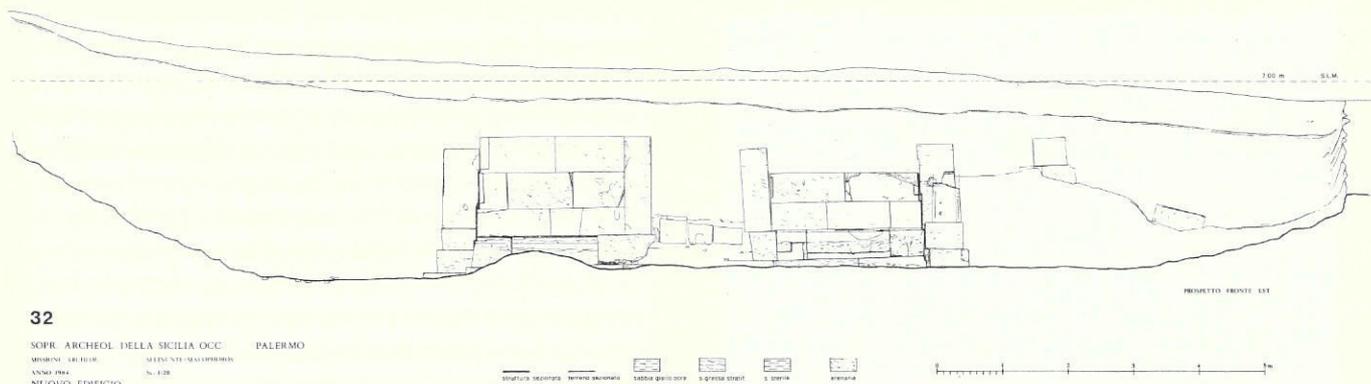
Tav. 5 - Edificio «Triolo Nord». Prospetto orientale.

La seconda fase monumentale è caratterizzata dalla ristrutturazione della fronte orientale dell'oikos (tav. 5). Ad essa sono relativi i due pilastri che si appoggiano ai lati della parete orientale e quelli in asse con essi posti a breve distanza verso Est. L'esistenza di questi ultimi si deduce dalla presenza del plinto quadrangolare distante in alzata m. 2,68 dal pilastro meridionale e dal rinvenimento di pezzi relativi a pilastri coronati da capitelli «a gola egizia», sagomati su tre lati e lisci su quello posteriore. Questa parziale ristrutturazione con l'aggiunta del portico a pilastri sembra essere avvenuta in seguito ad un incendio, le cui tracce sono evidenti nell'arrossatura di molti blocchi, in particolare quelli più vicini alla fronte orientale. Tale incendio causò evidentemente il rifacimento del tetto, che rimase in situ fino alla distruzione dell'edificio ed è, pertanto, in gran parte conservato. Ad esso appartengono le tegole piane rinvenute nello scavo (fig. 6; tav. 3), la cui ricostruzione parziale è in corso (fig. 52), ed il coppo con antifissa a testa di Gorgone, di cui si conserva un solo esemplare (70) (fig. 53).

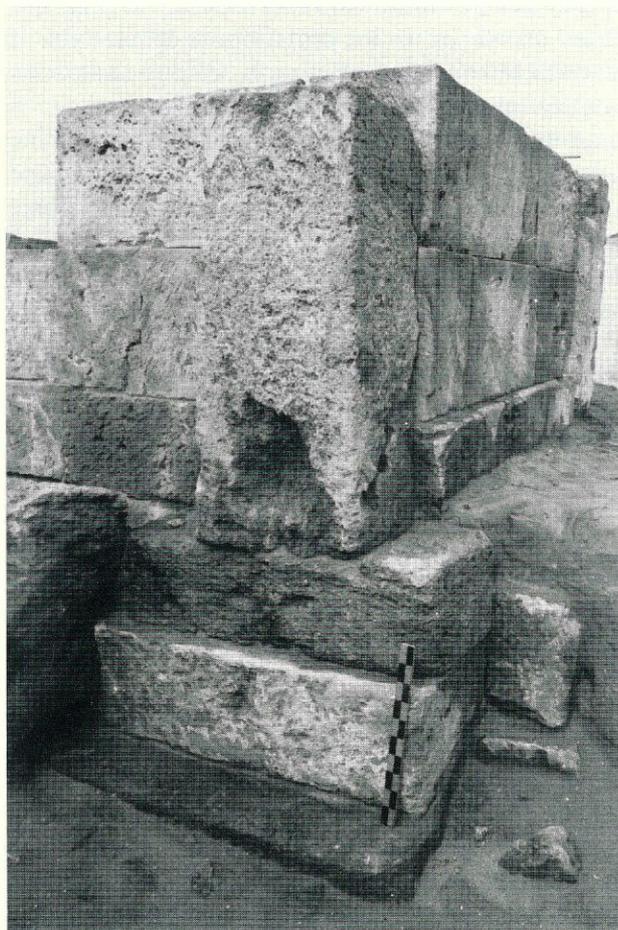
Fig. 42 - Edificio «Triolo Nord». Pilastro sud-occidentale del portico.

Accostati ai due angoli della fronte lungo i lati lunghi vi sono due pilastri, già parzialmente messi in luce nel 1982 (47). Il loro piano di spiccato si trova ad un livello leggermente inferiore rispetto a quello delle pareti. Entrambi poggiano su fondazioni indipendenti costituite da blocchi probabilmente di riutilizzo. Il blocco conservato in situ del pilastro meridionale (fig. 42) misura alla base m. 0,52 su entrambi i lati ed

è alto m. 1,27. Il blocco del pilastro settentrionale, fortemente danneggiato nella metà superiore rivolta ad Est, misura m. 1,32 di altezza e m. 0,50 x 0,52 di larghezza alla base. Entrambi risultano leggermente rastremati lungo le tre facce a vista e presentano nel lato adiacente ai muri dell'edificio varie riseghe che, aderendo alla faccia esterna dei blocchi di parete, permettono al pilastro di seguire il progressivo restringimento della larghezza dei filari verso l'alto.

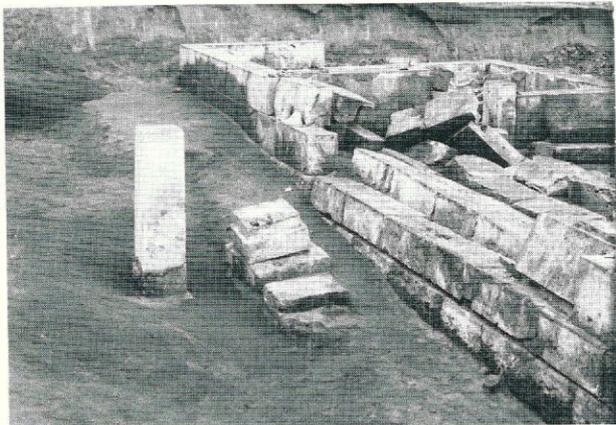
Fig. 43 - Edificio «Triolo Nord». Veduta generale del lato meridionale.

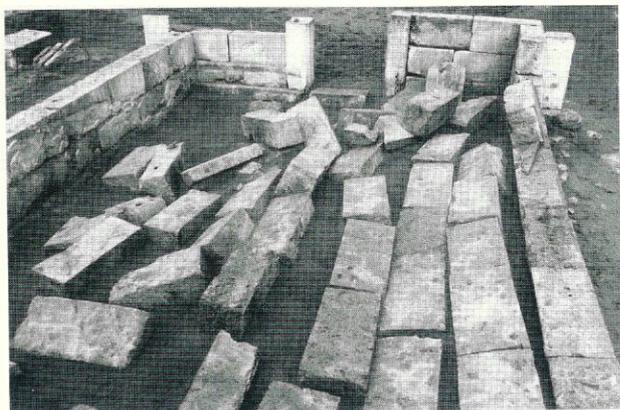
Fig. 44 - Edificio «Triolo Nord». Il crollo del lato meridionale.

Appartengono alla parete meridionale dell'edificio tutti i blocchi adagiati in posizione di crollo all'interno del vano anteriore (48) (fig. 44). Essi conservano in parte nella posizione di caduta la tessitura originaria. Si può, pertanto, ipotizzare che, oltre ai filari interamente o parzialmente conservati in situ, la parete si elevasse con altre cinque assise, tra le quali le prime tre sono perfettamente riconoscibili per la regolarità del crollo. L'ultima, che costituisce il filare di coronamento dell'edificio, presenta nella faccia interna dei fori quadrangolari per l'inserimento delle travi della copertura e nella faccia esterna, aggettante rispetto al filo della parete sottostante, un geison liscio, la cui faccia superiore è inclinata verso l'esterno, seguendo probabilmente la pendenza del tetto.

L'intonaco è in parte o interamente conservato sul paramento interno di quasi tutti i blocchi rimasti in situ (figg. 6, 29, 44). La completa liberazione dei muri dalla sabbia che li ricopriva ha richiesto lavori di consolidamento simili a quelli effettuati in occasione della precedente campagna di scavo (59). Talvolta sono stati necessari il distacco completo dell'intonaco e la ricollocazione in situ successivamente alla pulizia. Tali operazioni hanno permesso di riconoscere due diversi strati di intonaco sovrastanti, appartenenti probabilmente a due fasi di vita dell'edificio.

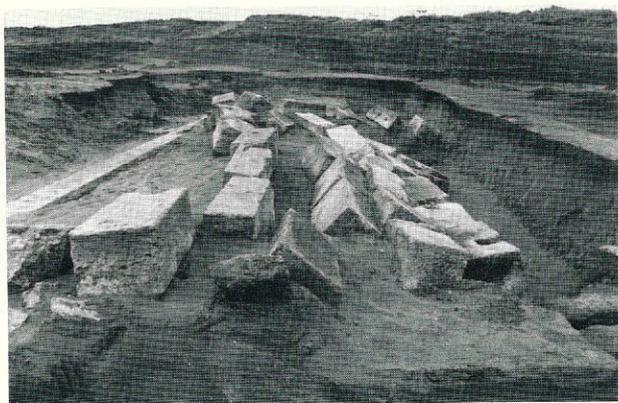
Fig. 45 - Edificio «Triolo Nord». Il crollo del lato settentrionale.

Alla medesima parete appartengono i blocchi che, in parte già rimessi in luce nel 1982 (49), sono stati rinvenuti all'esterno di essa in posizione di crollo (50) (figg. 4, 45). Essi seguono nella caduta una linea all'incirca parallela a quella del muro stesso, conservando grosso modo la tessitura originaria. I blocchi appartengono a quattro filari della parete ed il più settentrionale di essi costituisce il filare di corona-

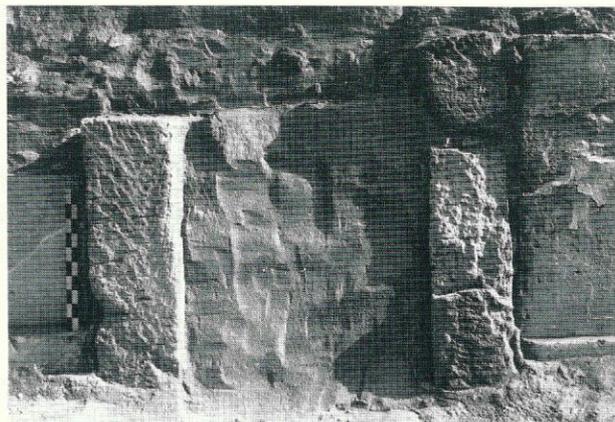
Fig. 46 - Edificio «Triolo Nord». Il vano di accesso fra i due ambienti, visto da Sud.

Il muro che divide i due vani dell'edificio è anch'esso conservato per un'altezza variabile di due o tre filari di alzato (tav. 4). In particolare, analogamente alla parete Ovest, a Sud del vano di ingresso si conservano in situ tre filari, mentre nella metà settentrionale ne restano solo due. Il vano della porta è delimitato da due blocchi, probabilmente di riutilizzo, che sono posti verticalmente in funzione di stipiti e sono inzeppati lungo il lato di contatto con la parete adiacente mediante scaglie di blocchi (fig. 46; tav. 4).

non appartengono certamente alla struttura originaria, ma indicano lavori sommari di ricostruzione che tennero conto della funzione ancora valida di vano di passaggio (fig. 46; tav. 4).

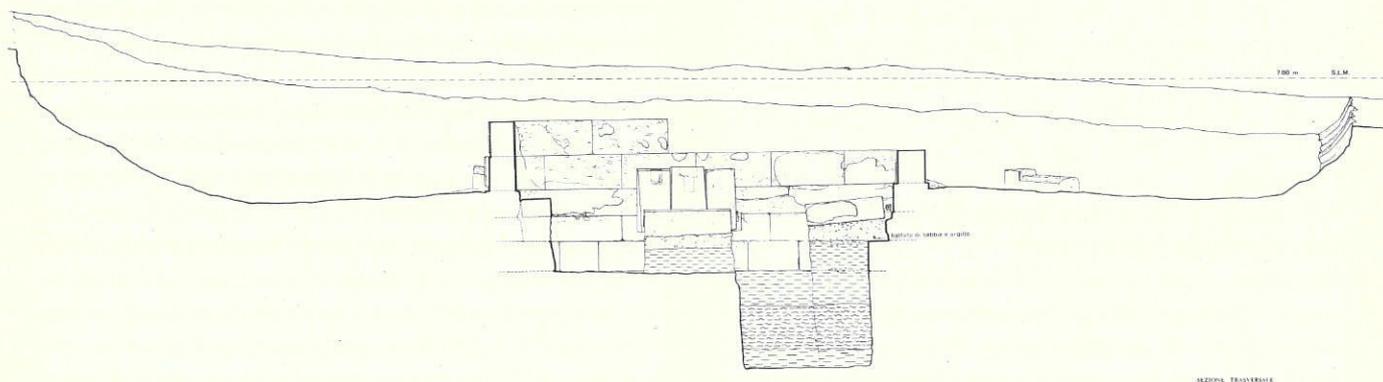
Tav. 6 - Edificio «Triolo Nord». Prospetto interno della parete Ovest con altare e stratigrafia sottostante.

All'interno di quest'ultimo si è rinvenuto, accostato alla parete di fondo, un altare-basamento, la cui struttura non è riconducibile ad una tipologia canonica (fig. 47; tavv. 3, 6). Esso è costituito da tre corpi di forma parallelepipedica accostati, con fori quadrangolari nella faccia superiore che penetrano all'interno del blocco. I due nuclei meridionale e centrale risultano costituiti da blocchi monolitici che misurano in pianta rispettivamente m. 0,49 x 0,40 e m. 0,52 x 0,44. Il primo presenta un foro largo cm. 17 x 16 e profondo cm. 22, il secondo un foro largo cm. 27 x 22 e profondo cm. 15 ed un secondo foro all'interno largo cm. 15 x 18 e profondo cm. 24. Il nucleo settentrionale è costituito da un elemento di base, sul quale, ad un livello inferiore rispetto ai due nuclei precedenti, è praticato un foro largo cm. 17 x 18 e profondo cm. 12, e da due lastre di rivestimento che lo chiudono sul lato frontale e su quello libero settentrionale. Di queste ultime si conserva in situ soltanto quella anteriore, che è lunga m. 0,44 e spessa m. 0,12. L'intera struttura, la cui funzione era probabilmente quella di sostenere delle stele raffigurate o aniconiche intorno alle quali venivano bruciate piccole offerte (53) o versate libagioni, misura in altezza m. 0,49 con lievi dislivelli tra i tre nuclei della struttura. Davanti ad essa vi è un blocco lungo

dislivello tra i due muri della costruzione (tav. 4). Il blocco del filare superiore in situ della parete settentrionale al quale si aggancia il blocco corrispondente del muro divisorio presenta un incasso lungo la faccia interna che ammorsa il suddetto blocco (tav. 3). Gli altri blocchi d'angolo dell'edificio, invece, come avevamo già rilevato per la fronte orientale nel precedente rapporto preliminare, presentano, nella porzione della faccia verticale che viene in contatto con il primo blocco della parete perpendicolare ad essi, un dente sporgente di pochi centimetri che permette un migliore accostamento.

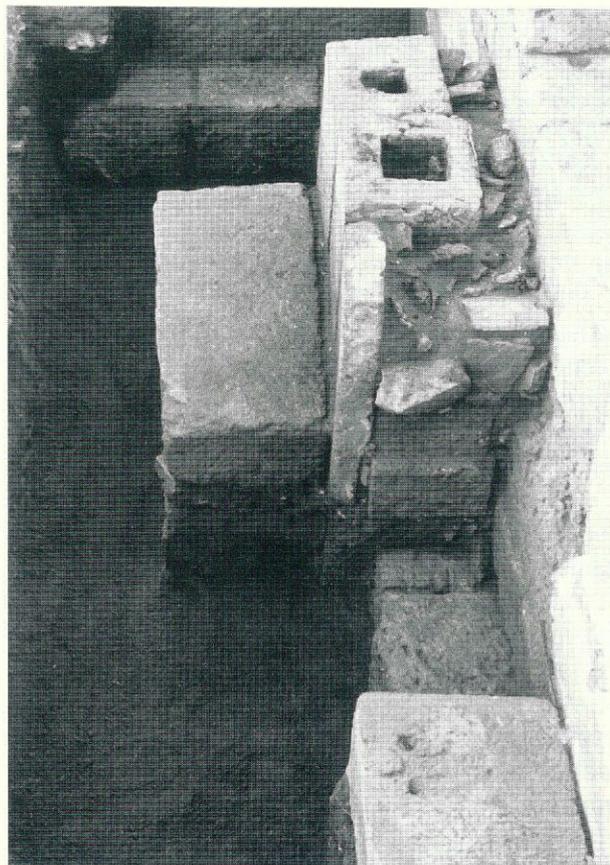
Fig. 47 - Edificio «Triolo Nord». Gli altari.
